105年北區案例介紹

苗栗縣西湖鄉XX公司火警事故

新竹市XX光電廢液儲桶火警事故

桃園市新屋區XX化工爆炸事故

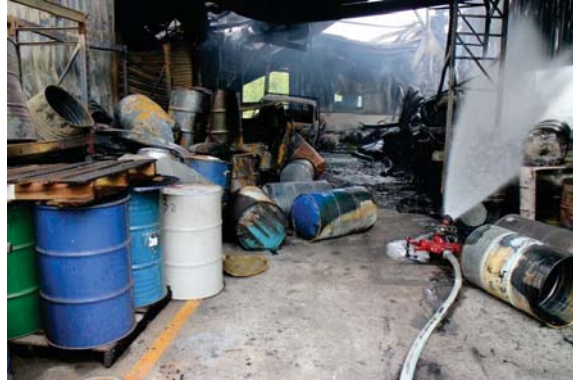
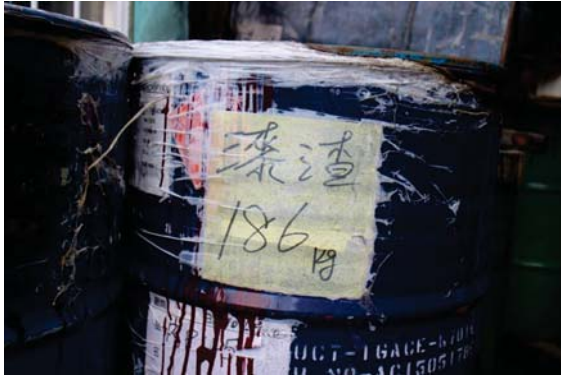
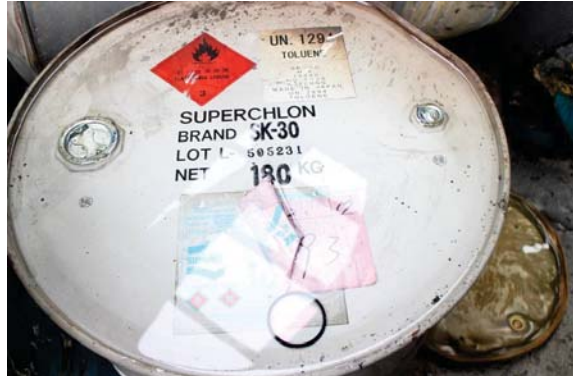
事故

起火原因：疑似電線走火造成

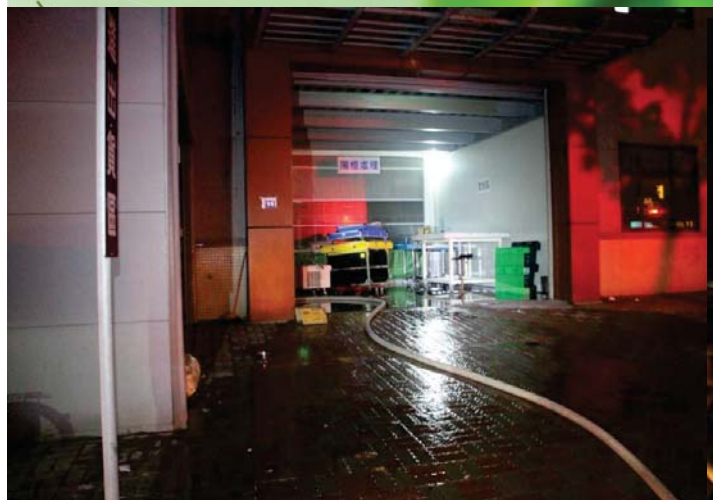
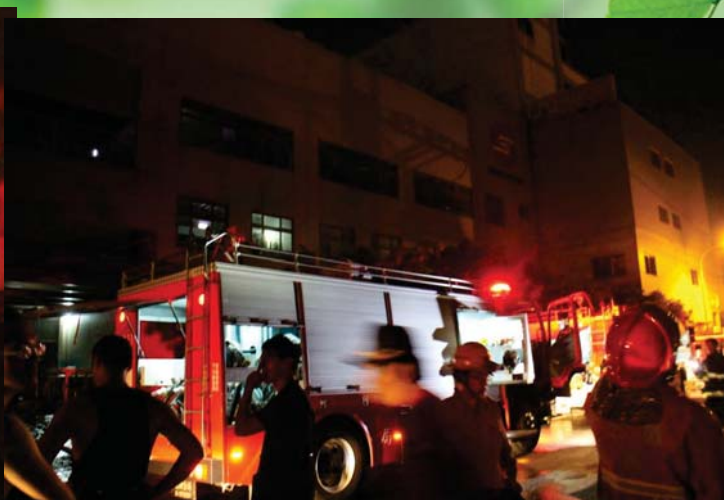
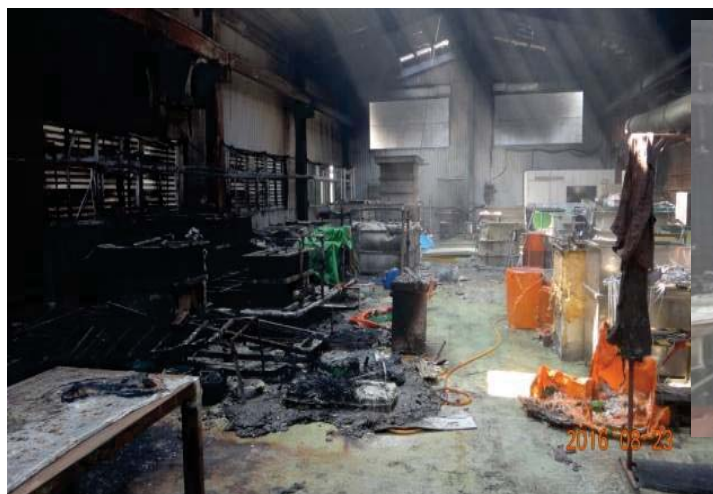
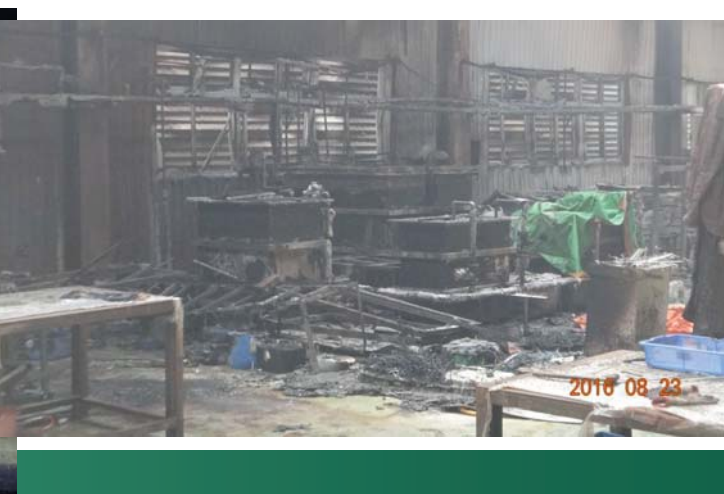
於08月23日接獲新竹縣消防局通報，竹北市某科技公司發生火警事故。事故起火點於2樓為作業製程區，毒化物及酸鹼液則分別存放於1樓夾層與2樓夾層的存放區域(均未遭受火勢波及)。技術小組後續以PID量測門口及上、下風10公尺處測值ND，消防廢水pH值1，拉曼光譜分析儀檢測廢液內含硝酸，未波及毒化物，無人員傷亡，火勢於00時29分撲滅，完成現況討論會議後，研析無立即性危害，技術小組於02時40分賦歸，並將於23日上午09時與環保局返回事故現場清點毒化物。

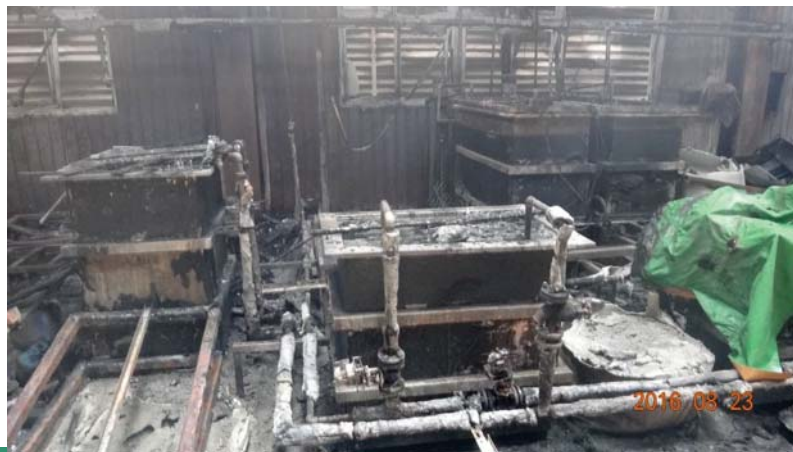
❖ 事故原因：

- 起火點位於2樓製程作業區的脫脂槽，因剛更換脫脂劑需將加熱棒放入脫脂槽加溫一個晚上，疑似電線走火導致火災。
- 使用電器設備，現場無人看守。

❖ 廠內化學品資料及平面配置圖缺乏。

- 現場無法提供廠內化學品之種類及數量，且無法有平面配置圖，僅能口述。

❖ 下班時間的廠內應變

- 事故時間以下班，僅有少數人員召回，應變人力明顯不足。

❖ 應變設備缺乏

- 無足夠的個人防護裝備及其廢水圍堵設備

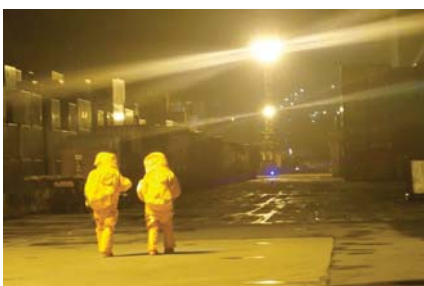
7.第一次熱區止漏作業(業者)

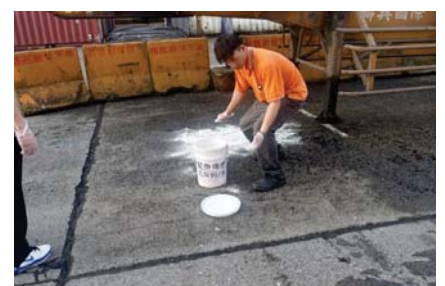
12.氧化鈣中和地面殘液

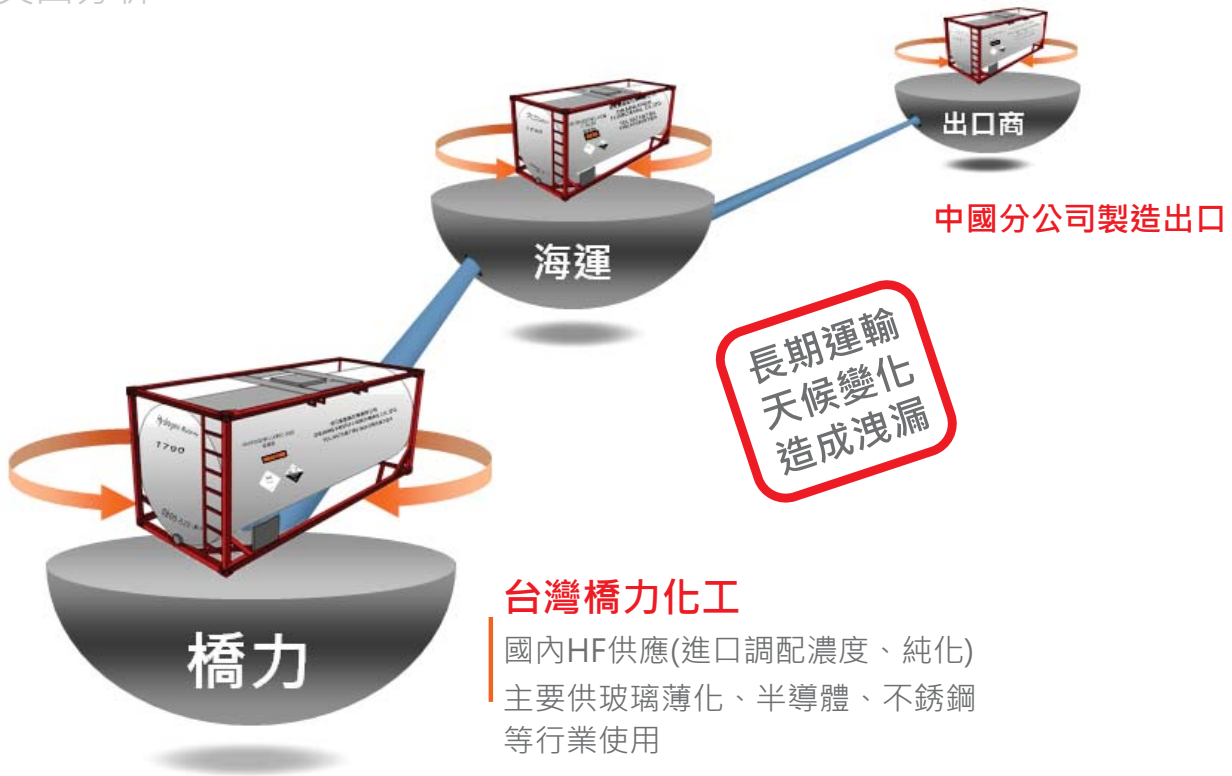
災因分析

接獲基隆港務消防分隊通報：「23時14分接獲港警總隊報案，東9碼頭聯興貨櫃場有無水氫氟酸洩漏，UN號碼為1052。」23時48分消防請求支援，技術小組23時59分依支援3號作業出勤，00時39分抵達，為20公噸ISO TANK，濃度99.98%無水氫氟酸，貨主為僑力化工，04時55分由業主完成止漏，確認為閥件未關緊盲板處洩漏，除汙廢水約1噸，pH值7，槽體吊離運送至觀音廠，完成現況討論，技術小組05時50分賦歸，非運作場所，為一般化學品洩漏事故。

- ❖ 貨品廠商支援應變之時效性不佳
- ❖ 應變人員安全性考量及體力負荷
- ❖ 應變人員對工具的熟練度不足
- ❖ 該槽體已發生類似事故，槽體設計應根據載運化學品之特性，進行補強
- ❖ 天色昏暗之應變程序及設備不足

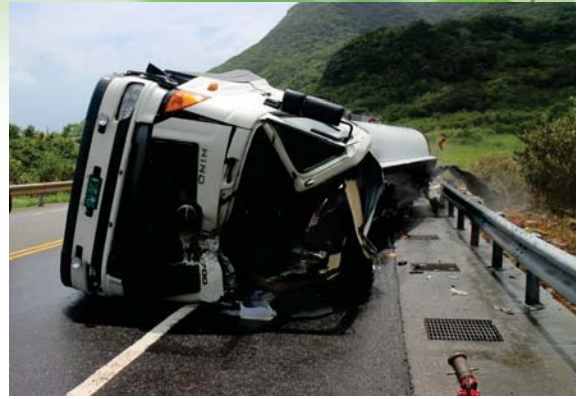
於07月10日08時54分於貢寮區發生鹽酸槽車翻覆事故，槽車載運約22噸之濃度32%鹽酸，洩漏量約7噸，槽車所屬正漢交通公司，化學品所屬XX股份有限公司，事故造成1名槽車駕駛死亡。技術小組於09時22分出勤，於10時15分抵達。車體呈90度翻覆，HCl檢知管逾10ppm，14時42分完成槽體扶正及移槽作業，HCl檢知管ND，於雨水溝及野溪處完成圍堵，交由環保局水保科督導廢水處理作業，。

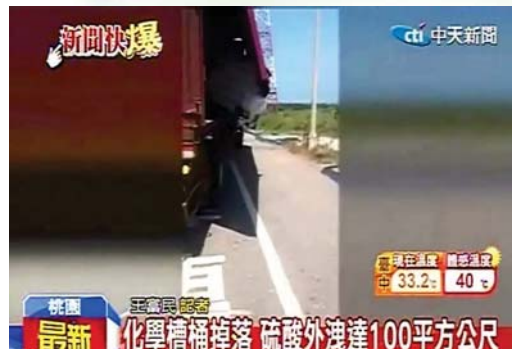
於07月20日10時43分桃園市蘆竹區台61線南下24公里硫酸洩漏，運輸公司為紅銀交通股份有限公司，貨車共載運10桶96%硫酸IBC TANK，有9桶掉落路面，其中5桶破裂洩漏，無傷亡。技術小組於10時52分出勤，於11時13分抵達現場。洩漏液體以石灰中和覆蓋後，由業者清理完畢，並於20時16分完成約7300公斤硫酸移槽作業，對清理後路面複偵pH值5-6，硫酸檢知管ND。

- ❖ 鷗翼車載運危險品之安全性考量
 - 固定
 - 結構強化
 - 駕駛訓練
 - 速度
 - ❖ 供應商與運輸商於事故應變中之角色
 - ❖ 應變器材維護與檢查
-
