毒災防救相關介紹— 化災案例介紹

內政部消防署 郭專員家維

案例分析—某上市公司清化學槽硫化氫中毒4死2傷

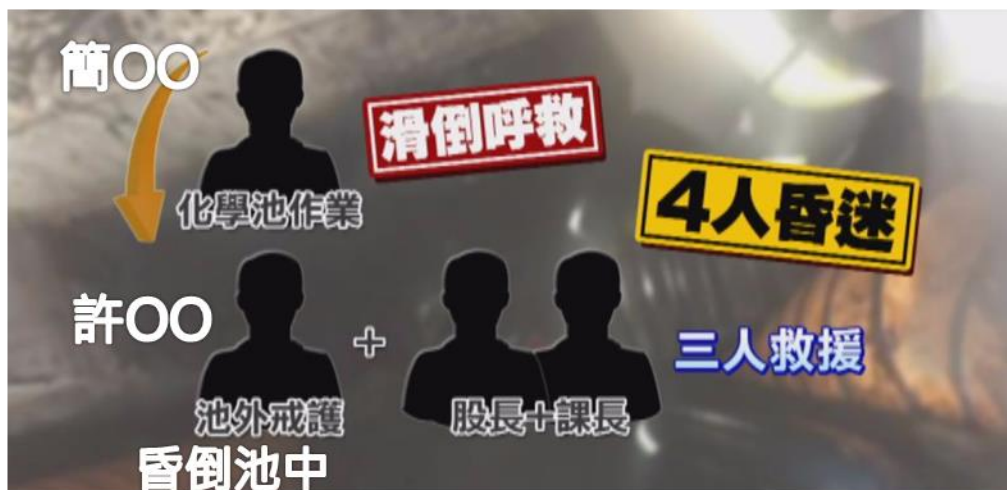
工程師許OO、簡OO進行清污(將後端化學凝段慢混池池水抽低)，由簡男進到池中，許男在上方戒護，未料簡男吸入高濃度硫化氫隨即昏倒池中。

許男見狀通報2樓控制室裡的環二課課長許OO及股長謝OO，許男等3人先後進入廢水池想救出簡男，卻接連吸入硫化氫也陷入昏迷。

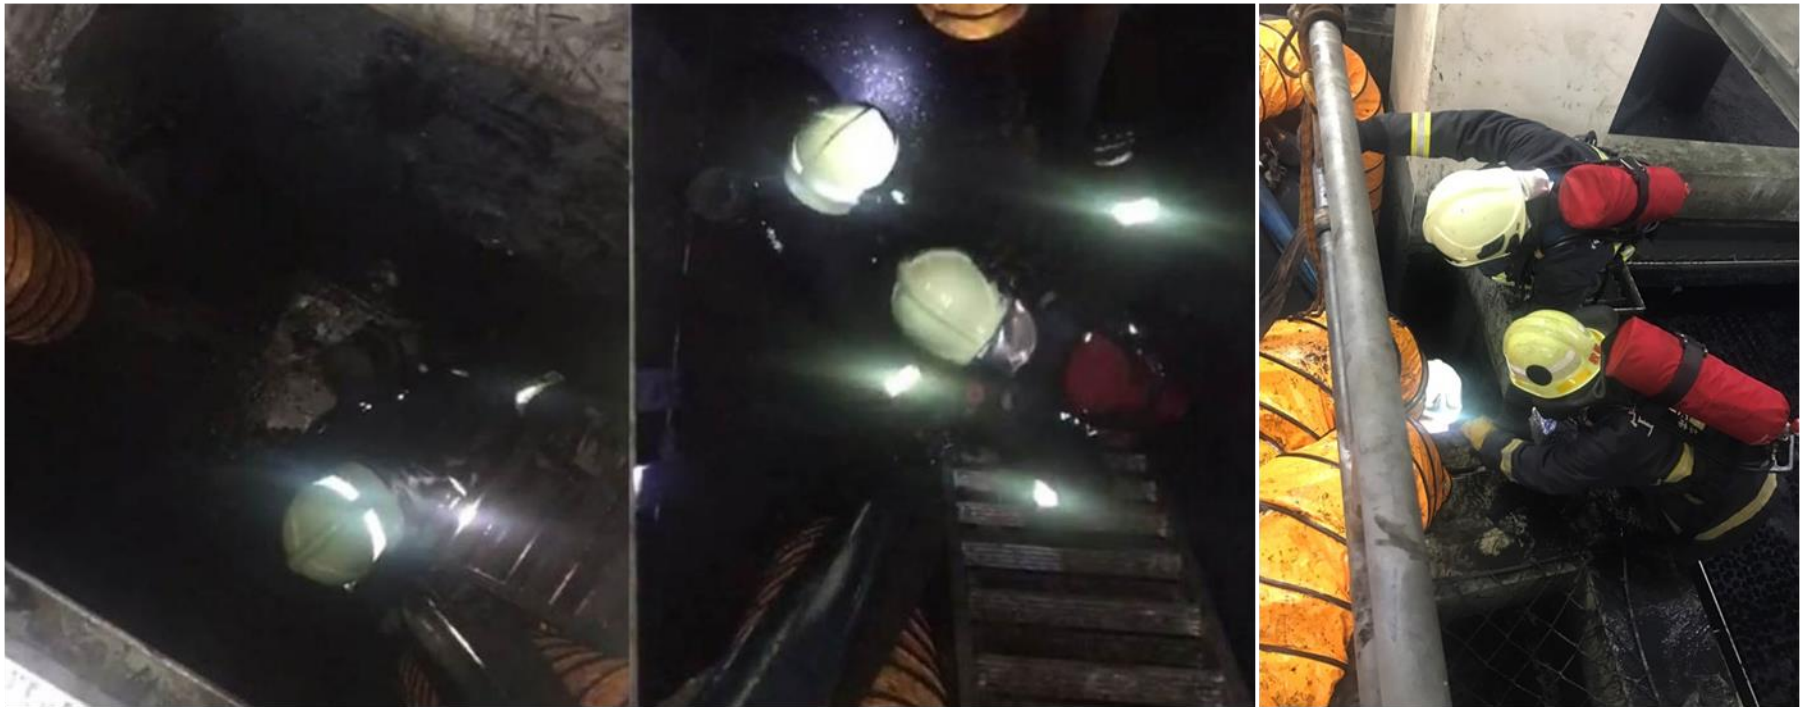
▲ 該池為深4米、長1.7公尺、寬70公分的廢水池

因侷限空間通風不良，造成
硫化氫中毒而釀災。

一、對局限空間作業勞工應實施缺氧作業與緊急應變教育訓練。

二、先確認通風設備可正常使用，並實施通風換氣。

三、於作業前實施作業場所氧氣、有害物濃度測定，以確保無缺氧、中毒之危害。

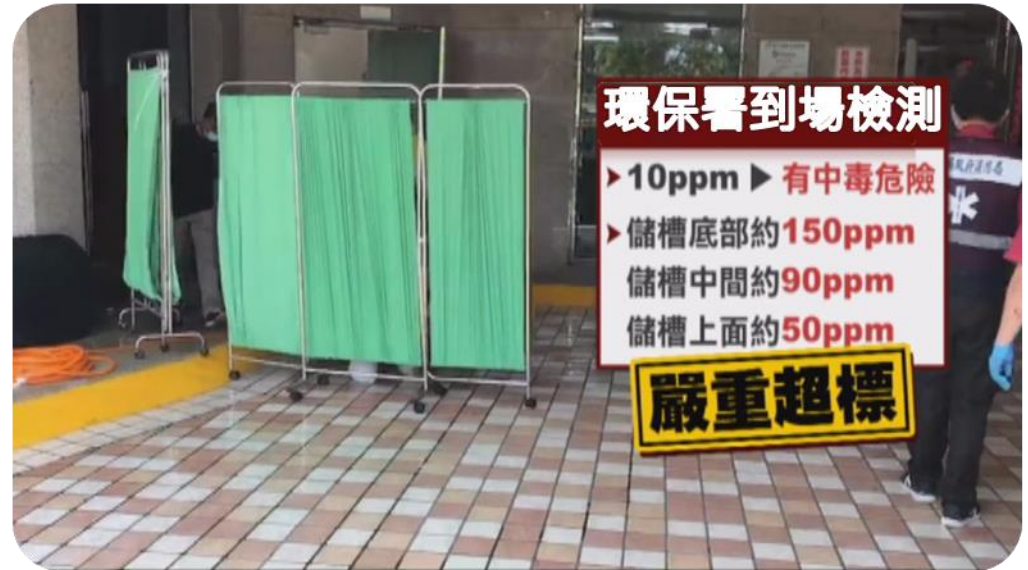
距離事發地點約15公尺處，就聞到空氣中仍有濃濃的化學藥劑味及如臭雞蛋的味道瀰漫

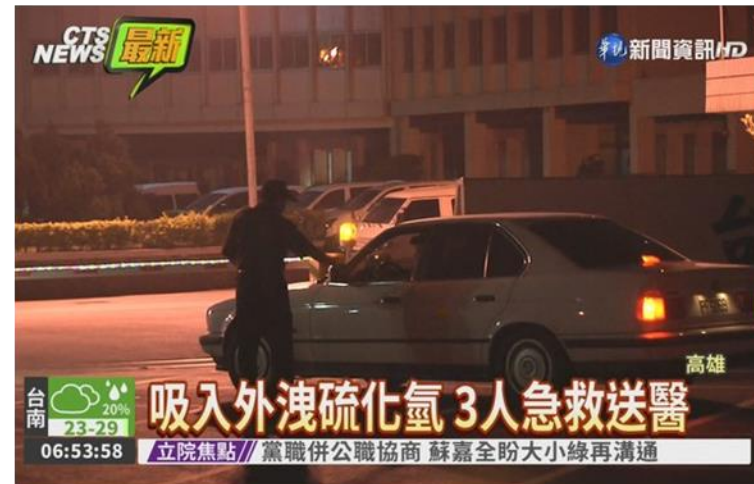
106年4月24日下午4時30分許，高雄小港區的○○公司大林廠傳出江姓外包商工人與吳姓公司員工，在第六硫磺工場塔槽進行管線墊圈更換和管線盲斷作業時，疑施工不慎導致硫化氫外洩，2人吸入硫化氫當場昏迷。現場監工的另一名王姓員工見狀，不顧生命危險冒險搶救2人，但過程中，王男也不慎吸入硫化氫，3人全被送往小港醫院急救。

抵達醫院後，原本無呼吸心跳的江男經搶救一度恢復生命跡象，但最後仍傷重不治；至於同樣吸入硫化氫的吳姓員工，也因意識不清、躁動，與協助搶救且意識尚清楚的中油王姓員工，2人都轉入加護病房觀察治療。初步研判是工人在進行維修過程中，因作業程序疏失導致硫化氫外洩。

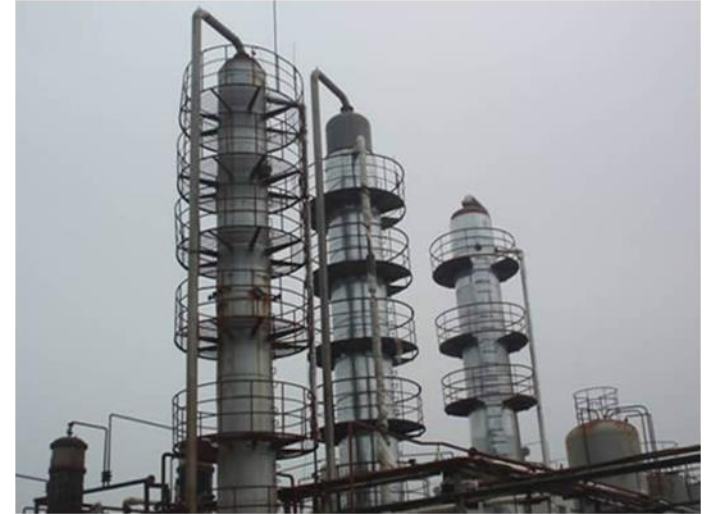
第六硫磺工場V-6201酸水汽提塔因發生阻塞，由承攬商進行關斷閥加盲2吋管線作業，以阻止燃燒塔氣體回流。過程工人將盲板裝入法蘭時，疑似裝錯位置，導致燃燒塔的硫化氫回流外洩，江疑閃避不及吸入當場昏厥。

作業疏失，導致硫化氫回流外洩。

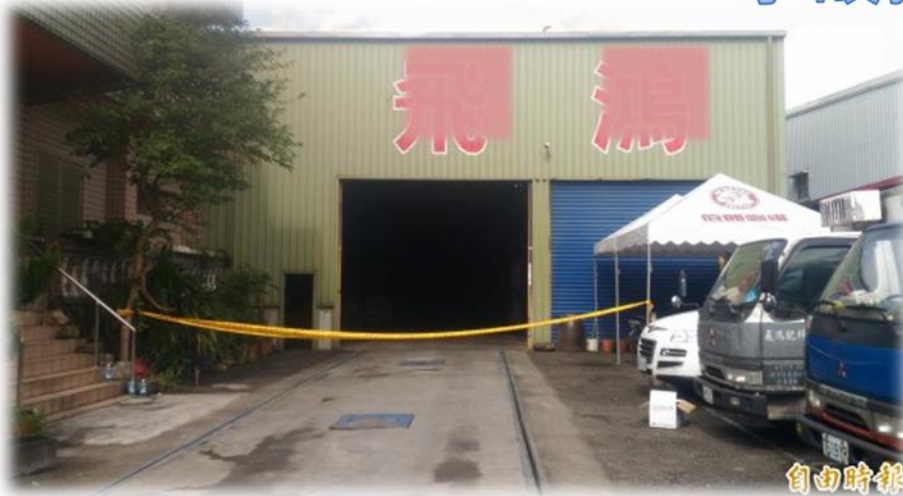
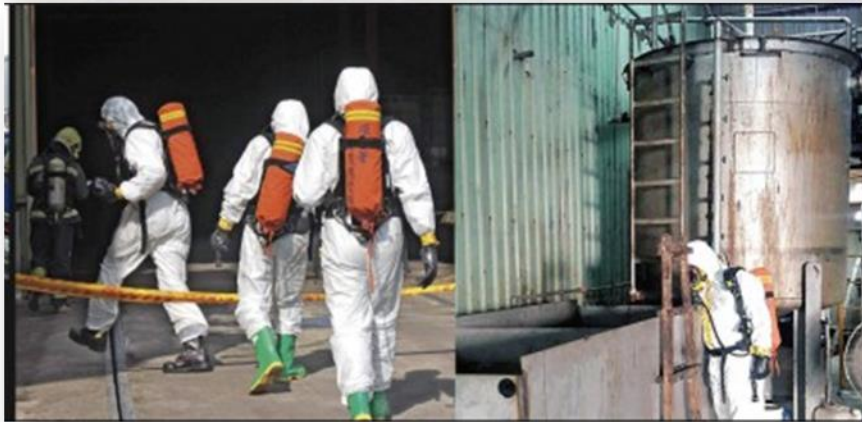
宜蘭縣冬山鄉○○肥料工廠員工林○○於105日12月31日上午11時，清洗槽池時，獨自清洗硫化氫處理槽時，不幸硫化氫外洩當場吸入過多毒氣中毒暈倒，另一名員工游○○見狀跳下處理槽救人，也因吸入過多硫化氫雙雙中毒暈倒在池內。

廠長許○○發現後見狀趕忙開啟通風設備吹散沼氣，並叫來其他4名員工幫忙把將昏倒的林、游拉出槽外，但2人因硫化氫中毒，面色發黑、無生命跡象，送醫急救無效。至於許姓廠長在內等5名救援的員工，也出現嘔吐，送醫治療已無大礙。

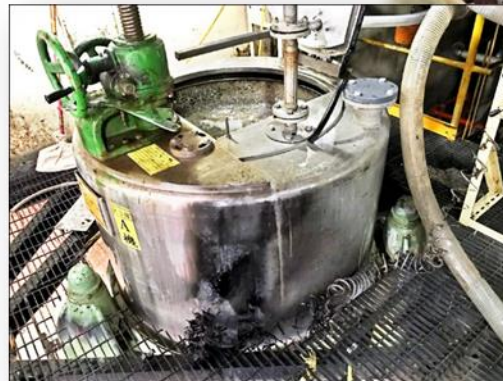
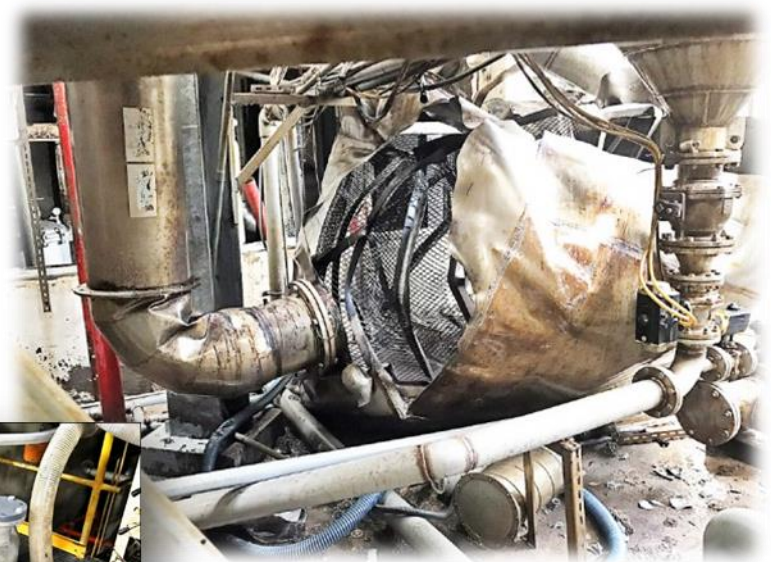
蘆竹區○○公司桃園廠於106年7月14日上午6點54分左右，傳出爆炸，不少住戶被震耳聲響嚇醒，消防人員到場，發現是發生硝化棉脫水槽爆炸意外，槽體被炸得一片焦黑，周圍10公尺都遭殃，還造成5名員工受傷。

廠方表示爆炸肇因於硝化棉脫水時，離心機運轉時故障爆炸，第一時間又被蓋子蓋住，「才會聲音比較大一點」，竄出火苗，但場內消防設備立即啟動，不到5分鐘即控制、撲滅火勢，剩下黑煙，強調並非硝化棉爆炸。

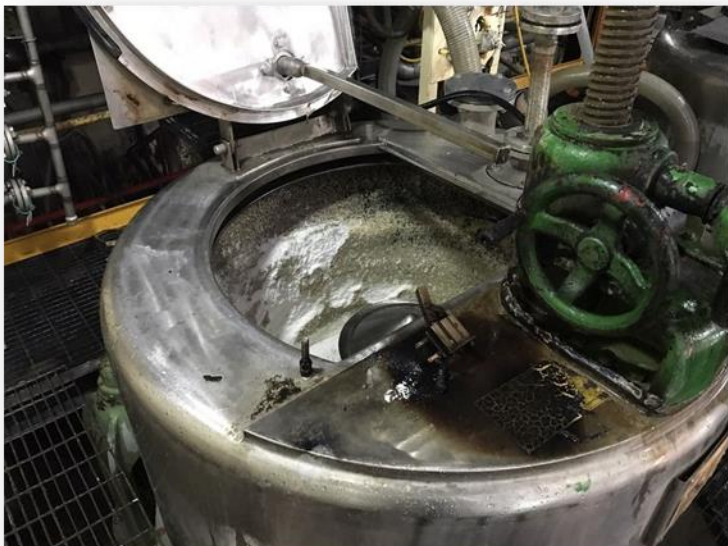
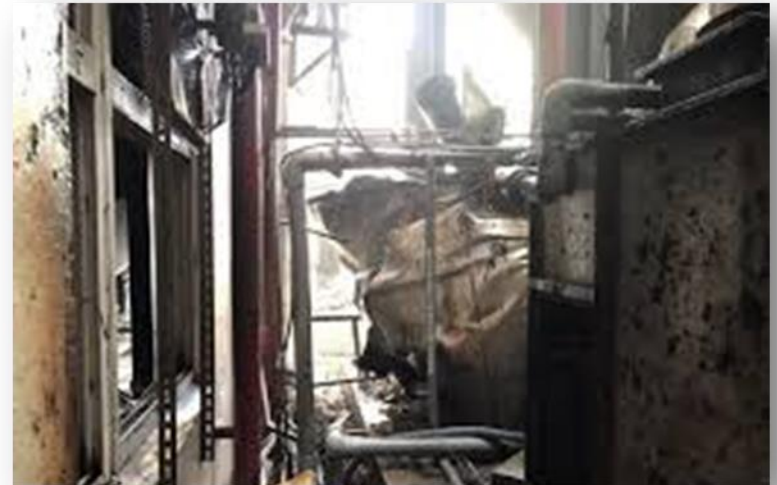
桃園市消防局獲報後，派出消防車20輛、救護車3輛與消防人員48名到場搶救，抵達現場發現工廠並未冒出火煙，觀察現場疑似氣體受熱過度膨脹的氣爆現象，並未著火，但氣爆威力強大致使金屬槽被炸得扭曲變形，且部分地區出現焦黑現象，整個爆炸範圍約3公尺半徑，爆裂範圍約10平方公尺。

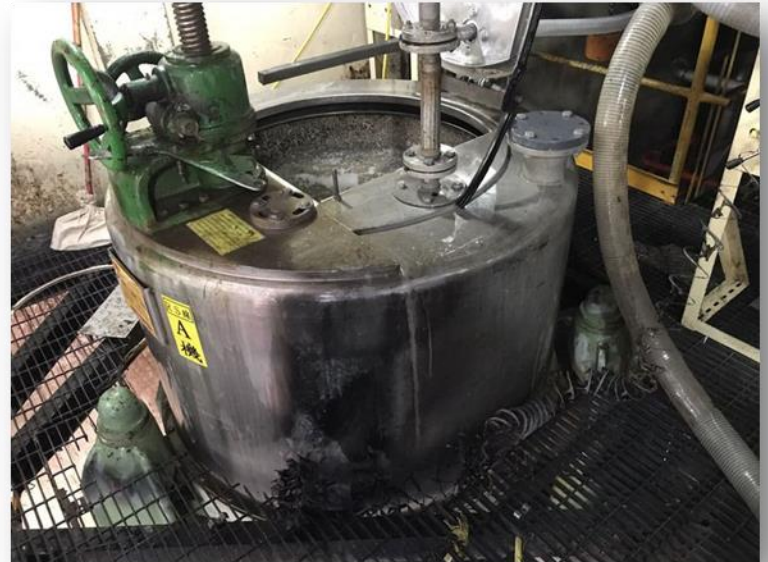
初判為投入脫水機內的易燃液體異丙醇產生蒸氣，機台又未確實接地，導致運轉時產生的靜電引燃蒸氣造成爆炸、竄出火苗，且現場共7座脫水機都沒有接地措施。

一、正確的接地措施，並保持低的接地電阻。

二、考量現場製程環境、條件與限制，甚至經費、管理系統與人力素質等因素，選用如增加溼度、限制速度、抗靜電材料、與靜電消除器等其他靜電危害防制方法。

三、設立物料漏洩檢知警報設備、局部排氣裝置、整體排氣裝置及使用電氣防爆設備。

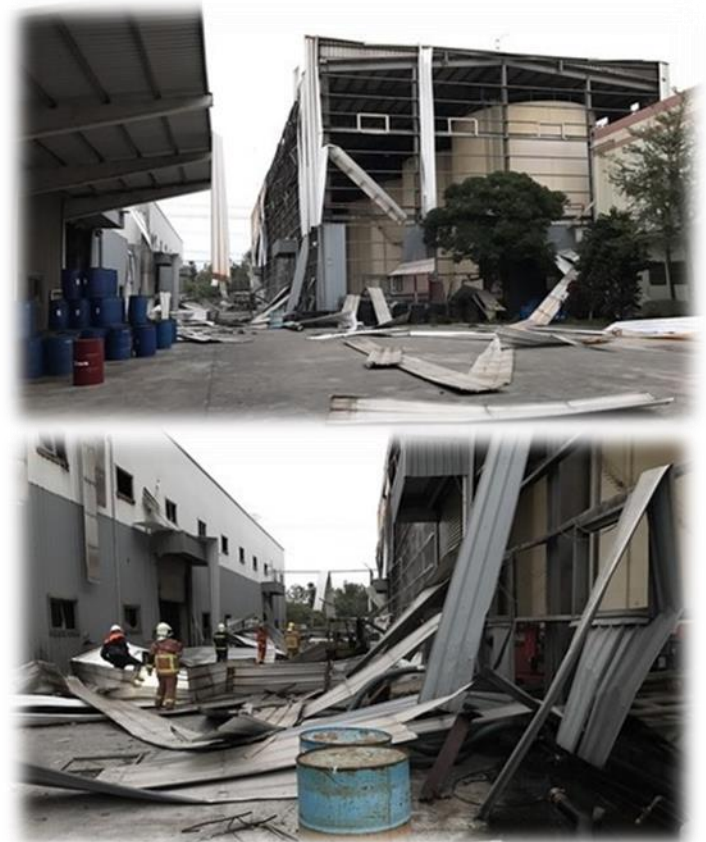
2017年02月09日傍晚約5時21分，彰化縣伸港鄉全興工業區工東二路發生工廠疑似氣爆火災案，不少伸港鄉民紛上網表示聽到「很大的一聲爆炸聲」，消防局到達後現場並無火煙，僅一對父子受輕重傷送醫，現場為溶劑油及潤滑油分裝工廠的。事故原因初步調查，疑似為丙酮空槽通氣時不慎傳出爆炸，現場爆炸受損面積初估約250坪。

廠方表示現場是一個空的槽體，要進行丙酮空儲槽通風換氣作業，清洗儲槽作業依照規範，採用泥沙吸附儲槽的洩漏物，不知道為什麼突然爆炸了。

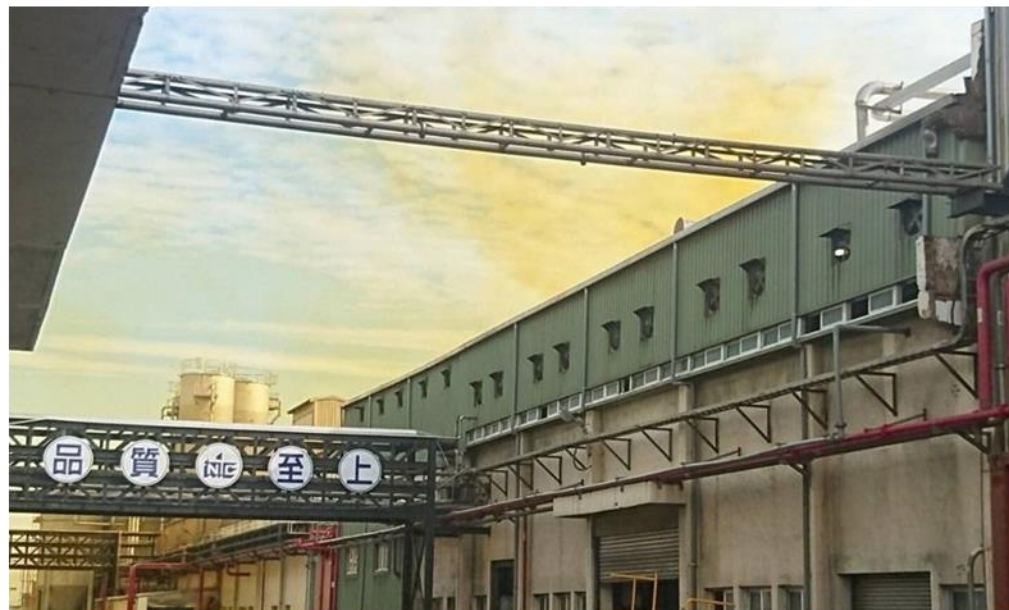
位在桃園市蘆竹區的○○公司於106年5月28日早上7點27分獲報有硝酸外洩，消防隊隨即派遣5輛消防車前往警戒，並封鎖疏散周邊居民，到場時只見黃色硝酸氣體不斷洩出，廠方則已啟用室外消防栓噴水稀釋，消防員在旁警戒，1名60歲台硝人員身體不適，緊急送往林口長庚醫院。
上午9點30分才解除危機，所幸未釀人員傷亡的重大災禍。

硝酸外洩原因經調查為工廠一儲槽閥門故障，無法關緊導致硝酸外洩，直到上午9點30分，硝花棉反應結束，整個狀況才解除。

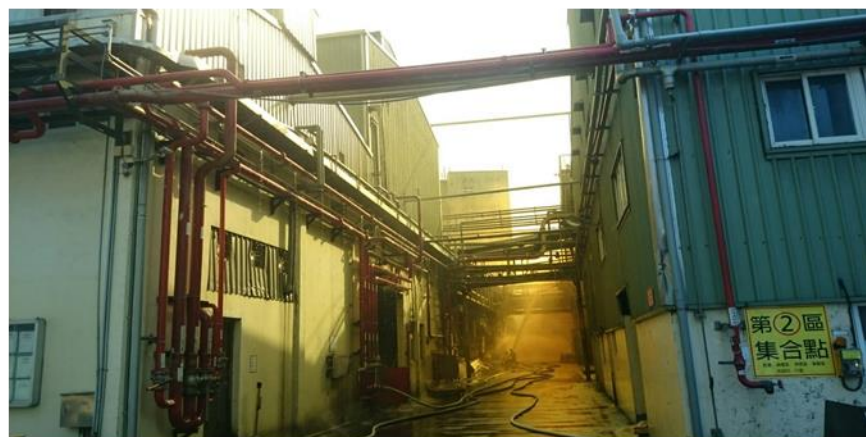
到達現場與工廠帶班幹部接洽了解現場因反應爐儲存槽過熱，槽內壓力過大，氣體由壓力閥外洩。現場指揮官聯繫當地派出所派員至下風處警戒並協同廠方人員架設炮塔針對槽體降溫並利用同性質冷酸加入冷卻，至09時50分反應槽已降溫且無黃色煙霧飄散，於09時58分離開現場。

桃園環保局認為，該工廠因製造酸性混合物時沒妥慎處理溫度上升，導致鍋爐升壓過快，造成硝酸氣體由壓力閥外洩。

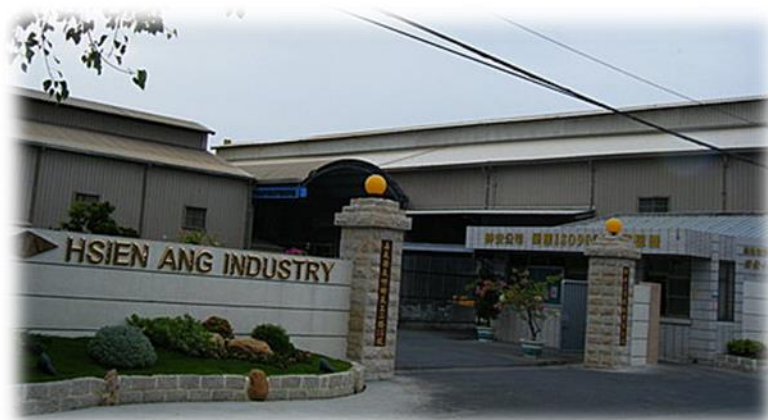
現場為鋅粉與硫酸混合過程，因作業人員不慎滑手將20KG鋅粉掉入硫酸槽內，導致混合過程反應劇烈致氫氣釋放過快(多)，因而產生爆炸，廠方人員於消防人員到達前用室內消防栓以水霧方式注入硫酸槽內稀釋混合過程並降溫延緩反應過程，並以滅火器將槽內零星火勢撲滅。

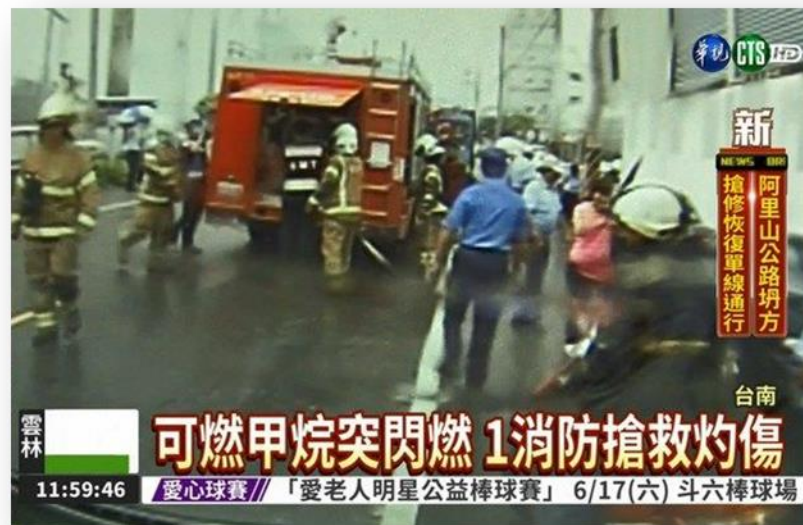
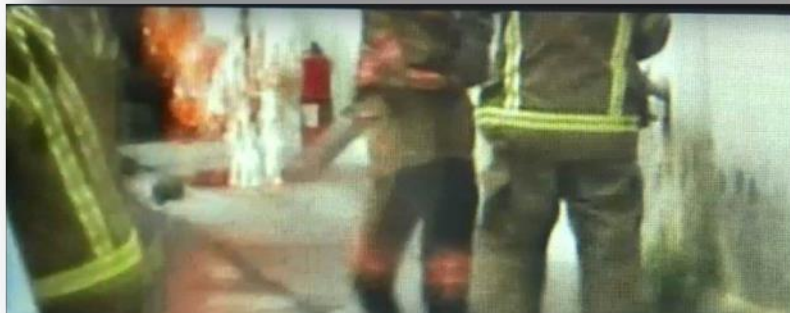
106年06月17日台南市永康區中正北路旁水溝昨天下午竄出火焰，附近消防分隊近30名消防員到場時沒看到火，路人指稱火已撲滅，為保險起見，消防人員仍在現場進行射水防護，不料鹽行分隊馮姓消防員在噴水後趨前察看時，水溝竟突然噴出長條烈焰，消防員閃避不及只能伸手擋臉，導致臉部3%面積一度燒燙傷，雙手各有1%的2度燒燙傷，送奇美醫院仍在燒燙傷中心隔離病房觀察治療。

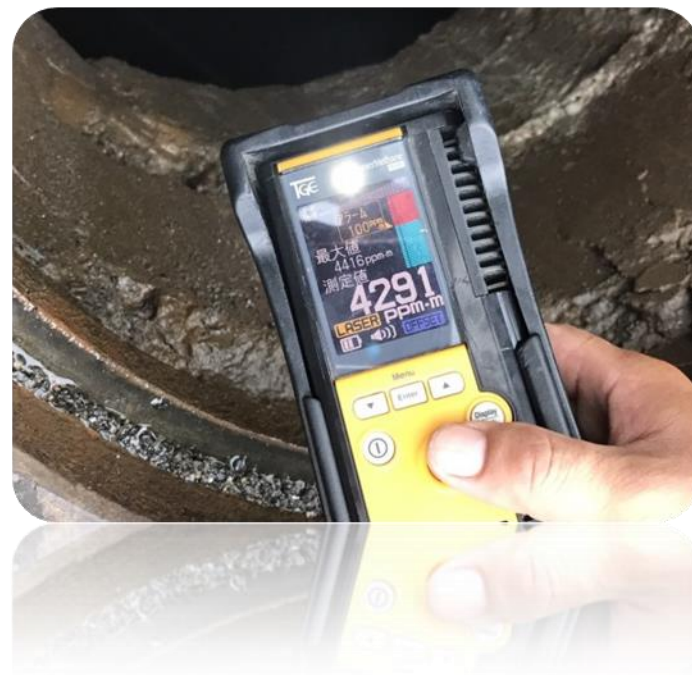
消防人員在現場測得可燃性氣體甲烷，懷疑是水溝蓋下的管線老舊破洞，導致甲烷外洩，初步了解，底下埋的是瓦斯管線和中油管線，隨即通知大台南瓦斯公司及中油等相關天然氣管線人員協助處理，並一度管制周邊500公尺淨空人車，直到晚間18時許由相關單位把附近管線閘閥關閉。

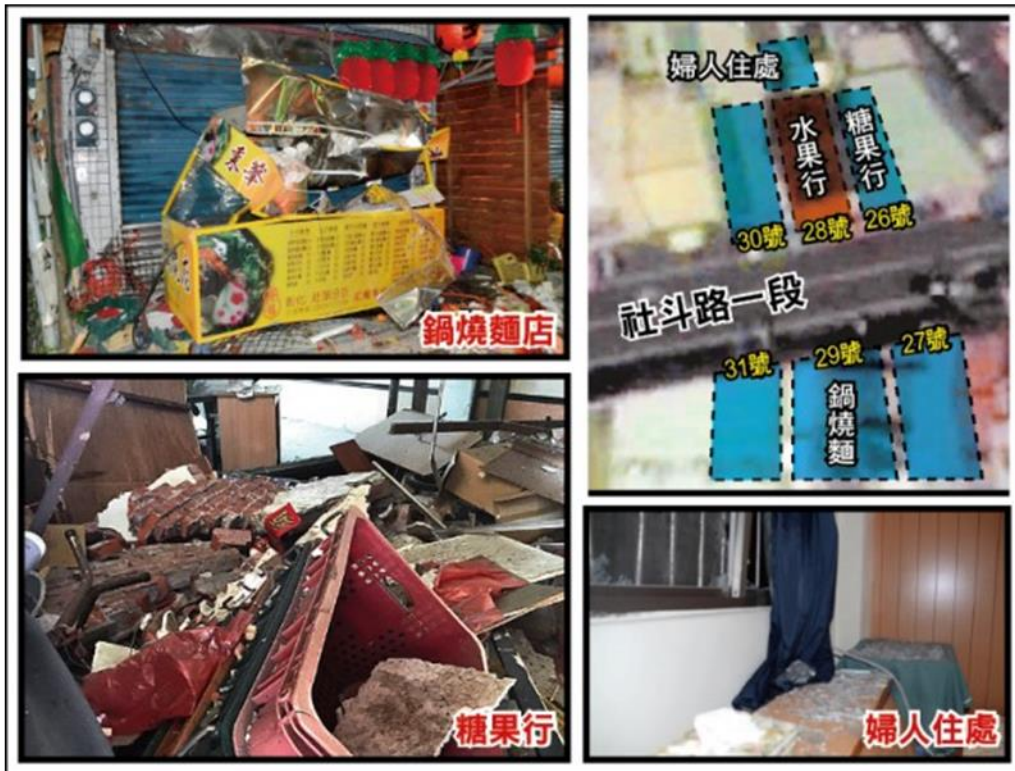
106年1月24日消防局11時20分獲報，彰化縣社斗路菜市場一間水果行發生巨大聲響，整個社頭市區都可聽到巨響，方圓百公尺住戶都感受到地面震動，爆炸點疑似在水果行1樓，屋內水果被炸得四處噴飛，當時屋內沒有人受到波及，但水果店對面3間店家的落地窗被震得粉碎，1、2樓鋁門窗變形，隔壁糖果店磚牆震塌，對面鍋燒麵店最慘，全新吧台面目全非，翁姓老闆爆炸前2分鐘外出買香菸，逃過一劫。

但後方8公尺民宅玻璃被震碎，屋主夫婦臥房床頭正對窗戶，男子頭部僅受輕微擦傷，而謝姓婦人右下巴則被玻璃割傷。
