# 六輕台化芳香烴三廠 LPG管線破裂氣爆處 理相關事宜說明

- 108年4月7日14時30分雲林縣麥寮鄉台化芳香煙三廠發生氣爆火警事故，環保署主動派中區技術小組前往支援事故緊急應變，並目前計出勤人數已達17人。
- 雲林縣政府已於事發之時成立應變中心及現場前進指揮所，環保局持續進行環境偵測作業，並將適時發佈新聞對外說明。

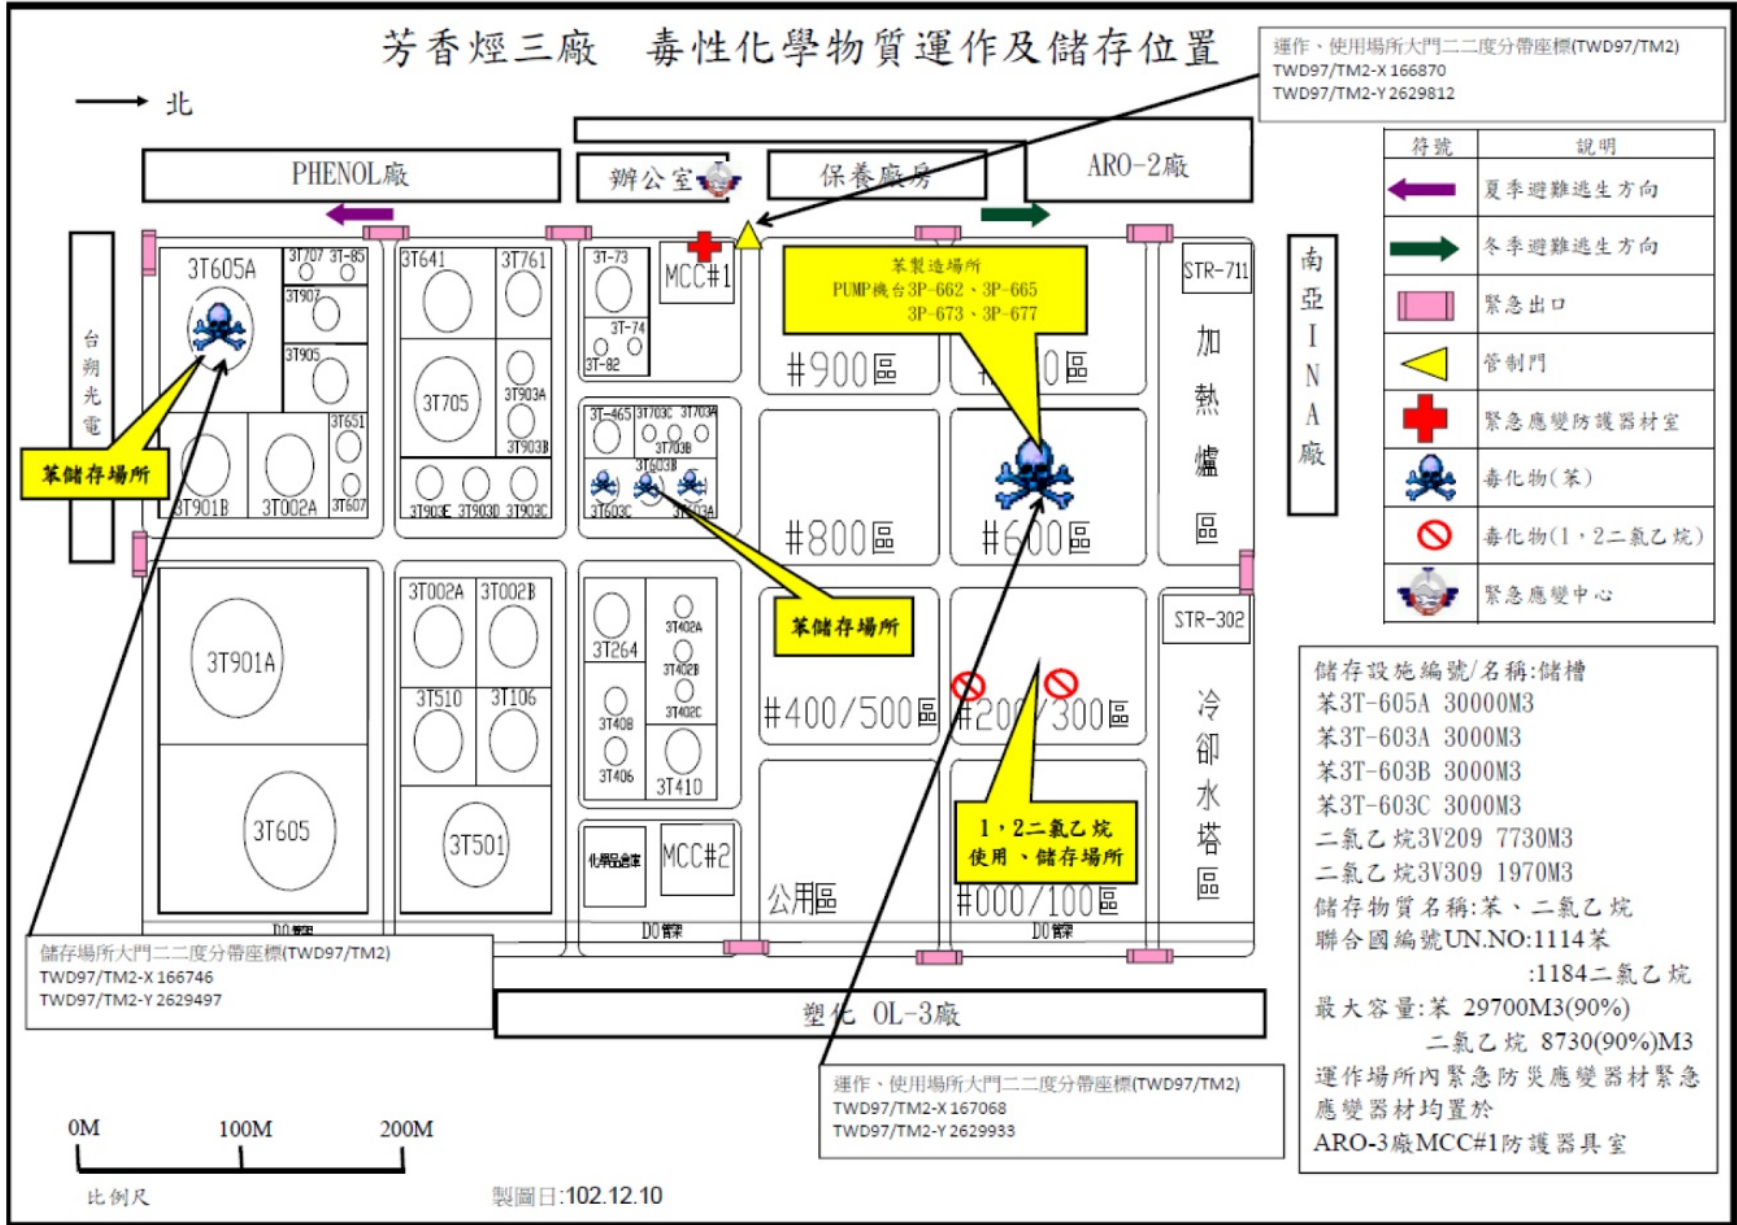
## 芳香烴三廠 毒性化學物質運作及儲存位置

# 運作場所全廠(場)配置圖

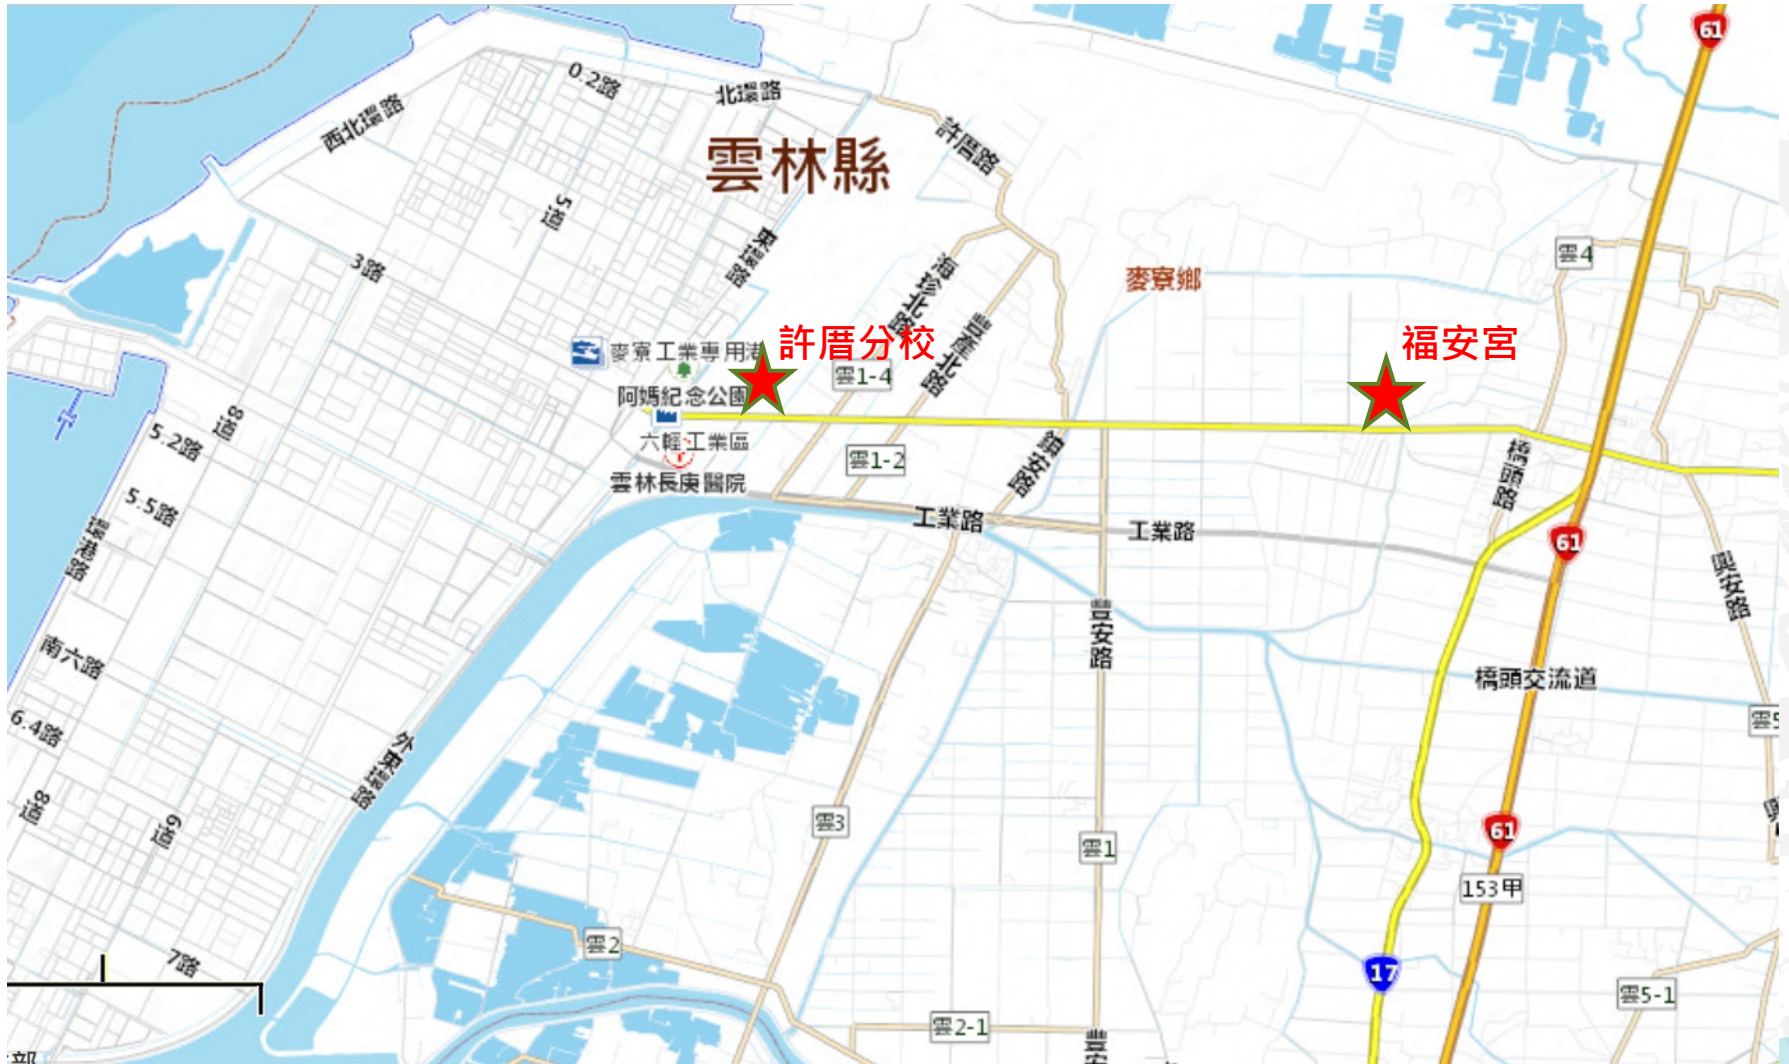
# 六輕台化廠LPG管線破裂氣爆周遭環境量測位置

- 自昨(7)日22時起本署中區技術小組持續配合環保局分別於許厝分校及福安宮設立量測站。
- 至今(8)日09時止，每小時以傅立葉紅外線光譜儀FTIR、五用氣體偵測器及光離子偵測器PID等檢測均未發現異常數值。
