毒災防救相關介紹— 化災案例介紹

內政部消防署 郭專員家維

案例分析—某上市公司清化學槽硫化氫中毒4死2傷

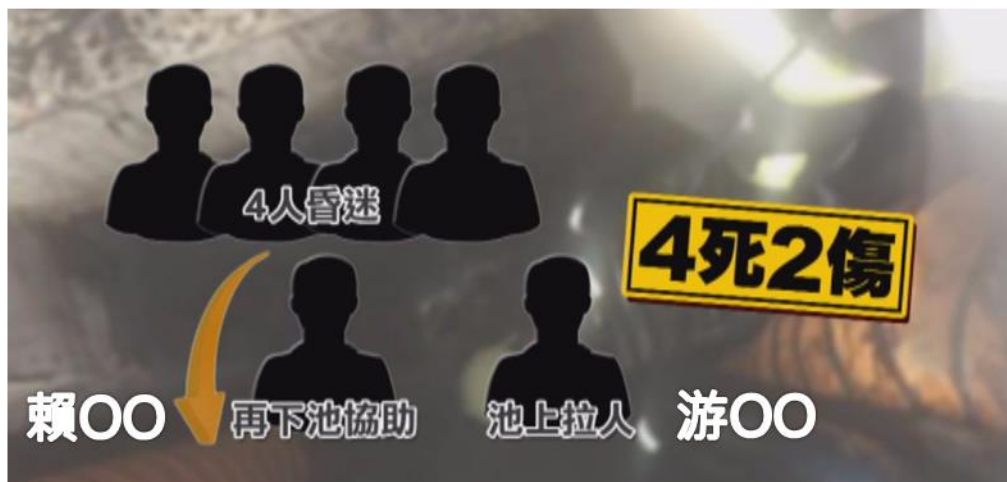
許男見狀通報2樓控制室裡的環二課課長許OO及股長謝OO，許男等3人先後進入廢水池想救出簡男，卻接連吸入硫化氫也陷入昏迷。

控制室工程師吳OO發現沒人在場，懷疑有異趕緊通報，剛好員工賴OO、游OO行經也幫忙救人，但賴男一進池內就陷入昏迷，在池外的游男也身體不適。

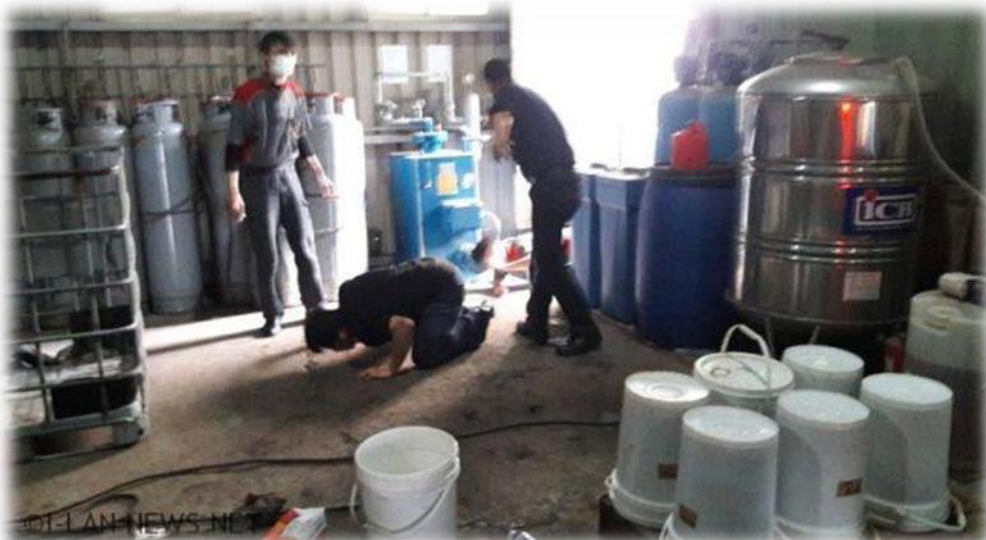
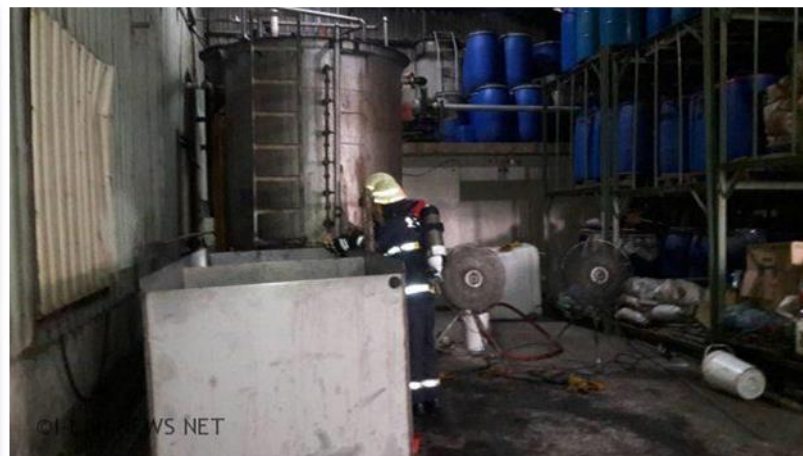
警消將林○○等3人送羅東博愛醫院、游○○等4人送羅東聖母醫院急救，林、游經急救後仍不治。另送往羅東聖母醫院急救的工人，

事發後環保署環境事故專業技術小組第一時間進入廠內，監測硫化氫反應槽體濃度高達300ppm，周界外未測得硫化氫濃度。

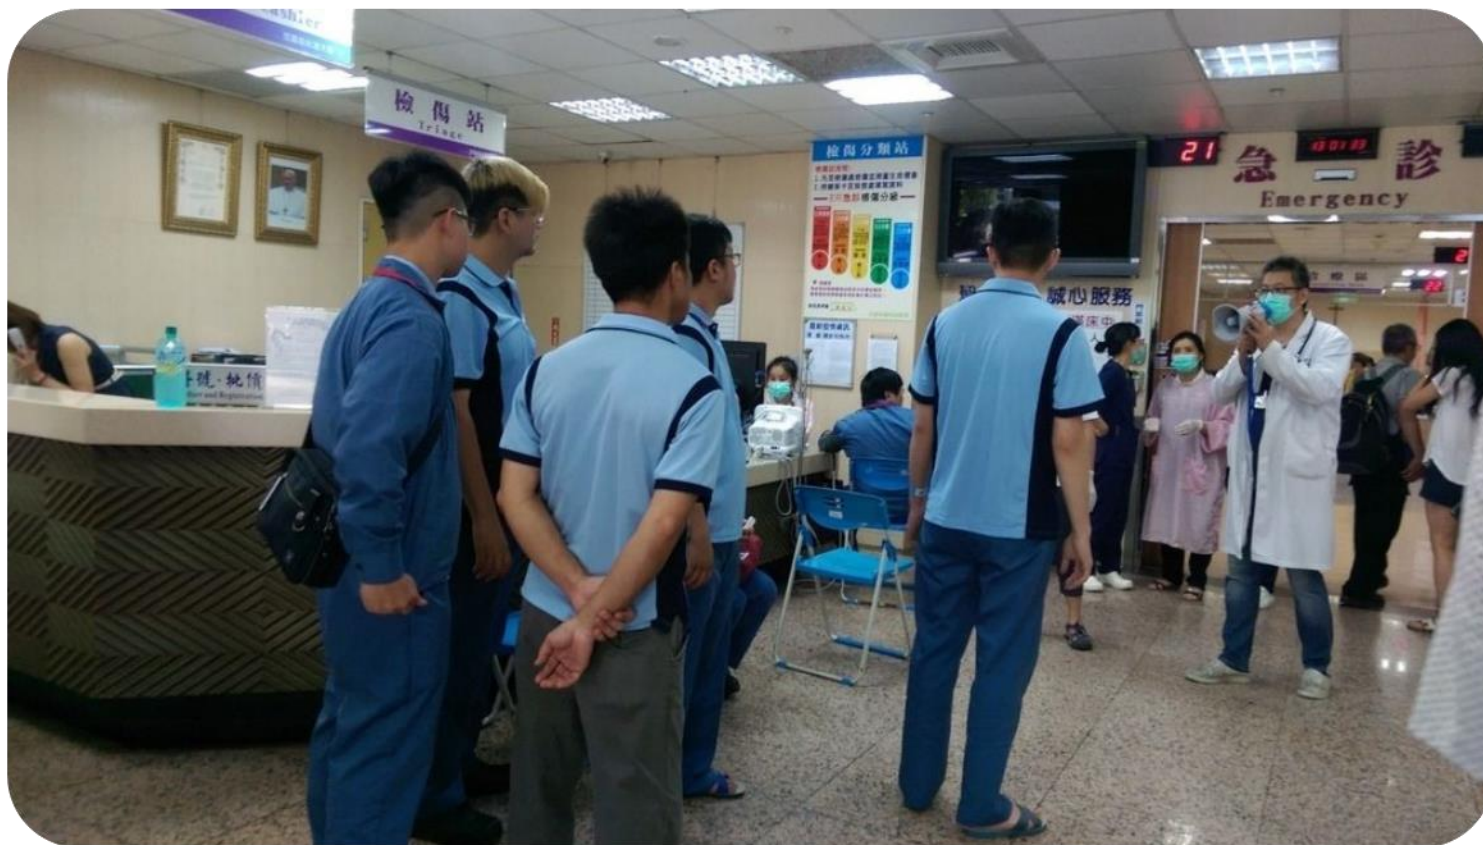
雖然在就醫前有先除汙、更換衣物，但是工人身上殘留硫化氫劑量過高，急診室硫化氫濃度瞬間飆高，院方一度疏散急診室，並透過抽排風方式降低濃度。

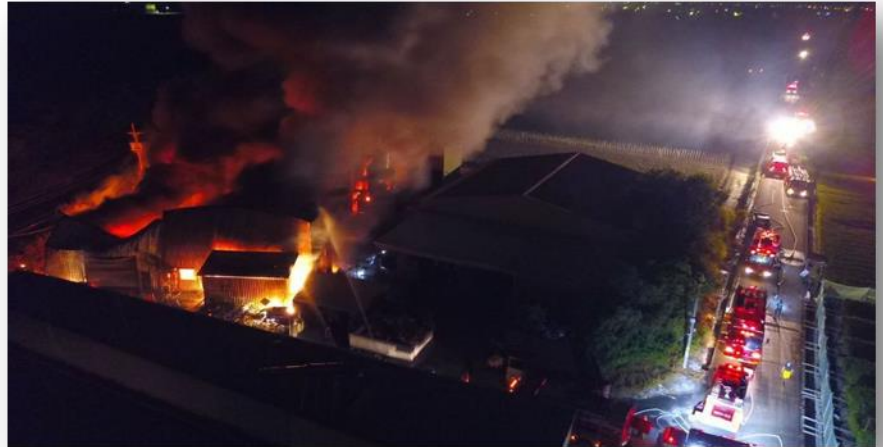
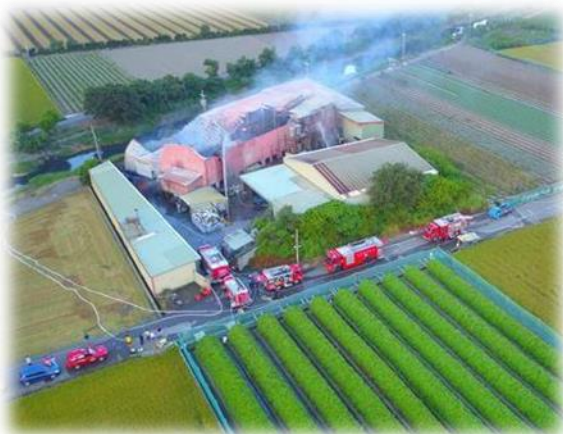
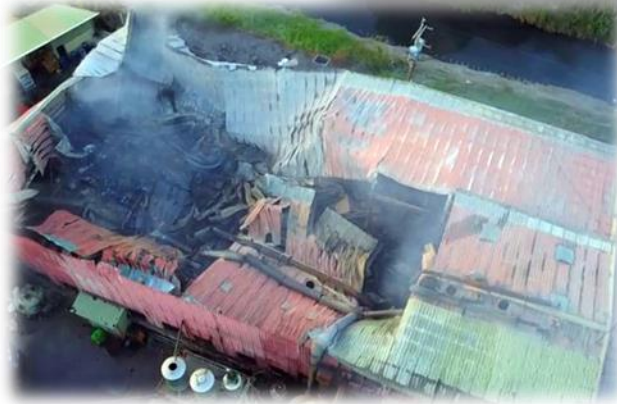
106年6月30日彰化縣埔鹽鄉大新路二巷一家烤漆工廠工廠今天凌晨1點多發生火警，因廠房內推滿油漆等易燃原物料，消防隊出動21輛消防車、救護車、30多名消防人員搶救，救出1名輕微嗆傷女外勞，送醫後已無大礙，火勢延8個多小時，燒毀近兩百坪廠房。

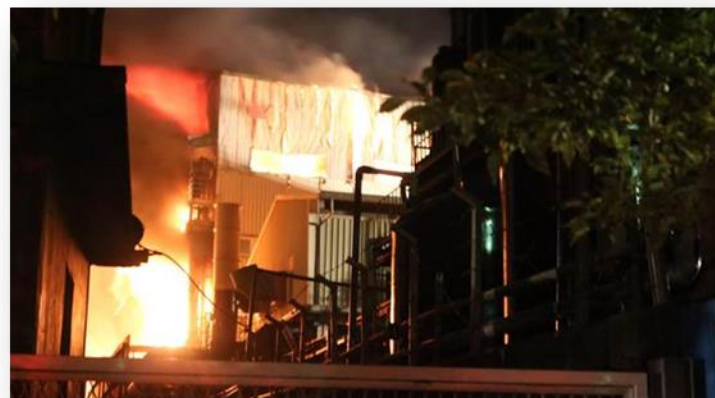
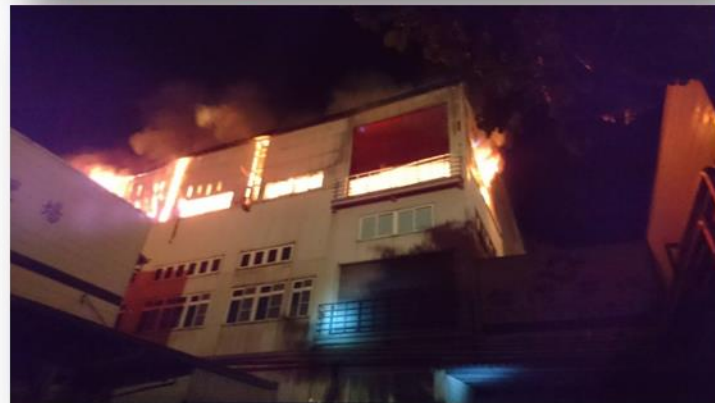
106年6月6日官田工業區一家廠房凌晨約1點47分時，一棟3層樓高的鋼構鐵皮廠房突然冒出濃煙，消防局接獲報案抵達現場時，頂樓已竄出明火，幾乎全面燃燒，現場更不時傳出「蹦蹦！」的爆炸聲響，大火一度緊鄰隔壁廠房及油槽。

消防局先後出動7梯次14個分隊27車72人前往灌救，初估燃燒面積1690平方公尺，廠方表示，工廠內有囤放一些化學藥水、車床機械零件及部分客戶的成品，藥水項目仍待進一步釐清。

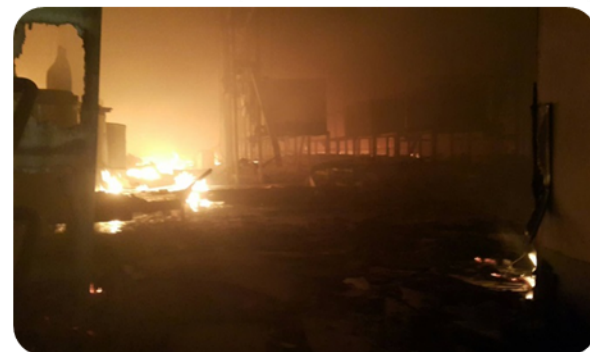
01時55分轄區分隊抵達現場，起火建築物為3樓挑高鋼骨結構鐵皮加蓋構造之儲存場所，燃燒面積約3樓約1350平方公尺、2樓部分燃燒約50平方公尺、1樓部分燃燒約10平方公尺，現場無人員傷亡。

抵達現場經詢問關係人，現場3樓燃燒有3氧化鉻及重鉻酸鉀混合之水溶液，故在火場第一面由官田水箱車及麻豆雲梯車進行室內佈水線及屋外射水防護及滅火。俟火勢熄滅後，並於現場以水霧水線警戒且持續灑水冷卻；大隊ICS安全官再使用紅外線熱顯像儀繼續監控火源溫度。

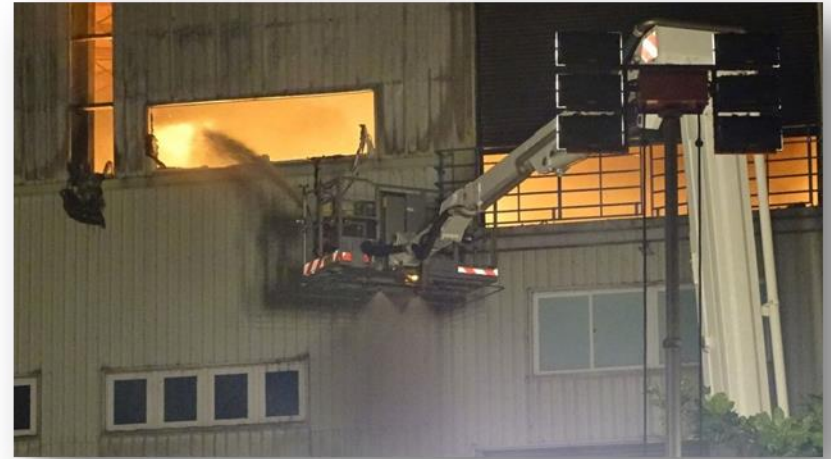
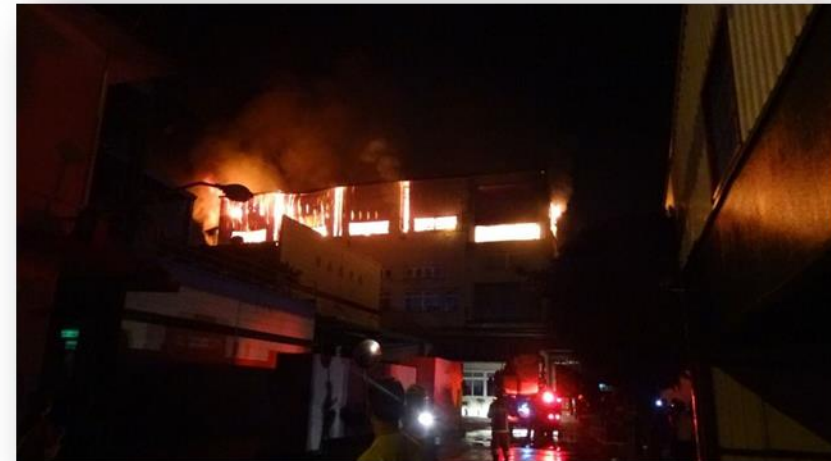
初步勘查該工廠主要經營電鍍業務，存放金屬原料及紙箱與化學物質（氫化鋅1000公升、三氧化鉻100公升），這些化學物品存放於3樓，已全面燒燬；據火警初期廠長發現起火點在3樓冷凍機房，電鍍的金屬品（1350平方公尺）、2樓精密儀器（300平方公尺）、1樓電鍍設備（兩區40平方公尺），共計燃燒面積1690平方公尺。

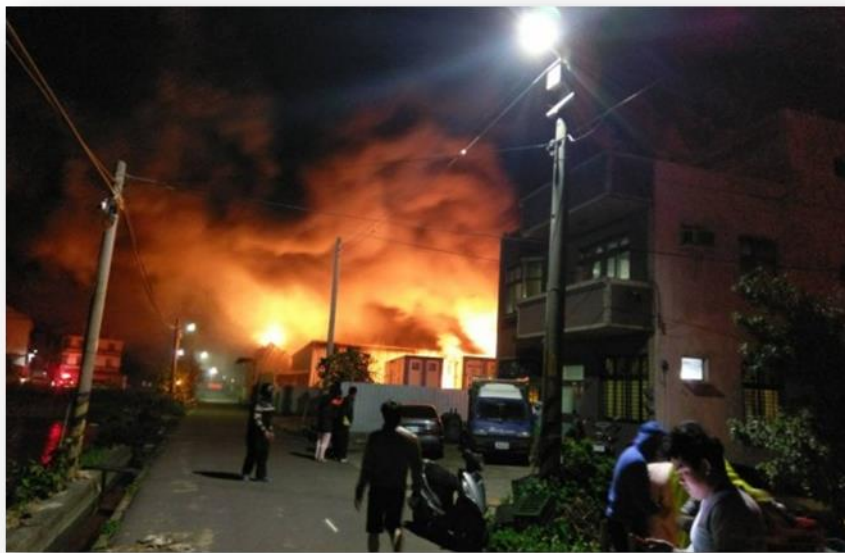
新竹縣竹北市○○泡綿工廠，今天凌晨約2點半突然竄出惡火，消防局獲報派出17車、37人前往搶救，但疑因廠內有大量易燃物，現場已完全燃燒，熊熊火勢一發不可收拾，所幸廠內無人受困。

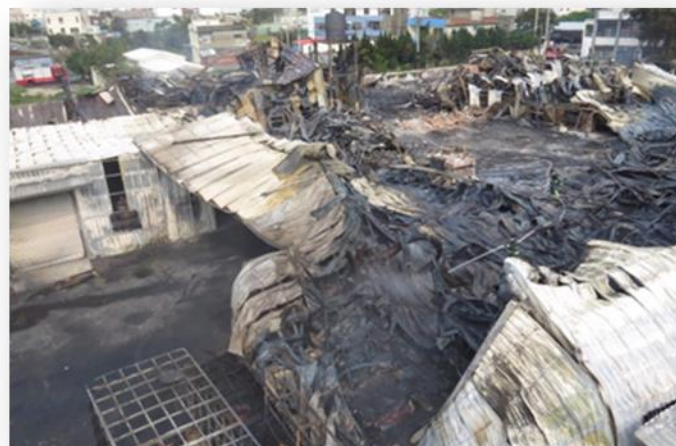
現場為1層樓鐵皮屋頂建築物，消防隊抵達現場時已全面燃燒，有火從屋頂噴出，燃燒面積約2096平方公尺，但無人員受傷或受困，出勤時經救災救護指揮中心通知現場有毒化物，約1小時後環保署環境事故專業技術小組抵達並經檢知後並無明顯洩漏情形，持續水線周界防護至火勢熄滅。

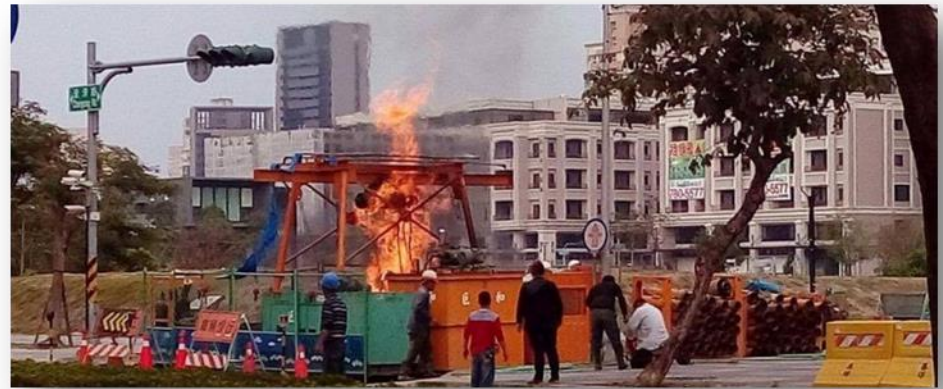
106年3月17日高市府鳳山污水下水道潛遁工程挖破中油天然氣管線引發氣爆，現場一度查不出誰家管線破裂，致天然氣持續外洩隨水溝竄流，濃度並瀕臨爆炸點，幸經中油關閉管線才化解危機。

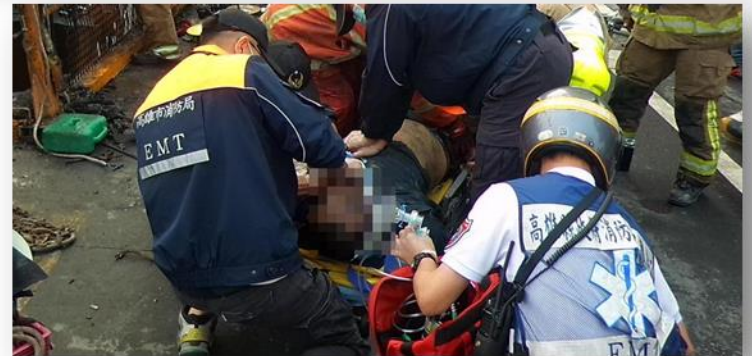
現場施工人員下午於三民區澄清路滯洪池往覺民路地下推進探測管線時，在地下4.3公尺深的覺民路排水溝附近疑因打到中油天然管線，隨即造成氣爆並引燃火勢，警消隨後趕到陸續救出在下水道施工的4名工人，其中3人燒傷，意識都清醒，另1人救出已無生命徵象，經送國軍高雄總醫院急救，仍回天乏術，醫師近晚間7時宣布不治。

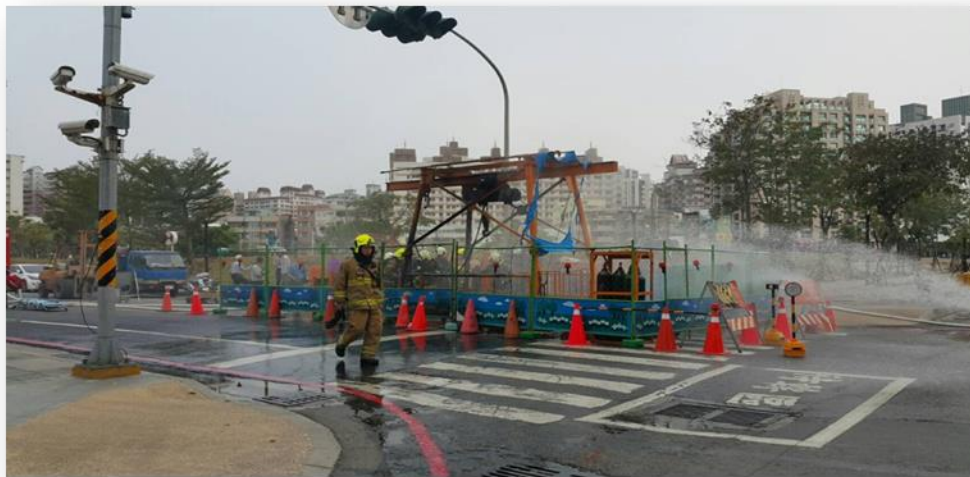
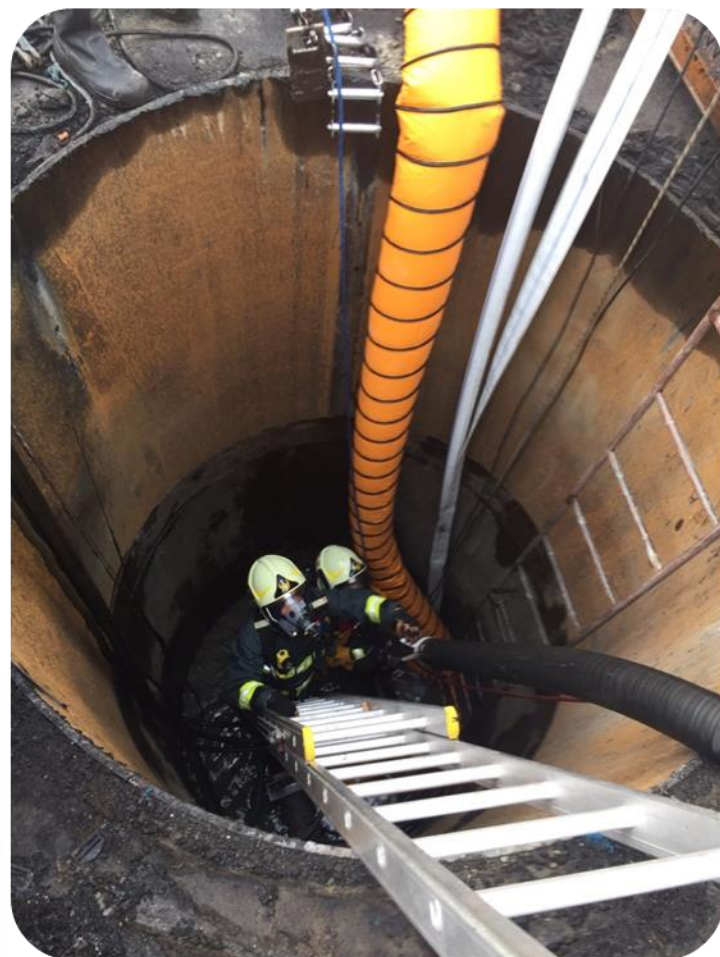
現場為水利局下水道工程施工時，工人施用鑽頭欲貫穿澄清路段，當鑽進610公分時，遇到障礙，鑽孔不斷噴出氣體，工人鐘○○以乙炔在距離施工井口約2公尺處切割鋼板欲封閉噴氣口，在切割同時引爆氣體，起火處距施工井南側2公尺處。

警消人員雖在下午4時30分完成救援任務，但遭挖破的中油管線內的天然氣持續外洩，濃度一度瀕臨爆炸下限並已竄流到附近水溝，為防範引發二度氣爆，傍晚5時30分擴大現場警戒範圍，管制人車進出並持續灑水。

現場圖資查詢該區域有中油天然氣24吋管線1條(由鳳山輸送至楠梓給欣雄天然氣公司的天然氣管線)，由中油將兩端閥門關閉洩壓，再以氮氣吹驅，現場濃度降至0後，任務結束。

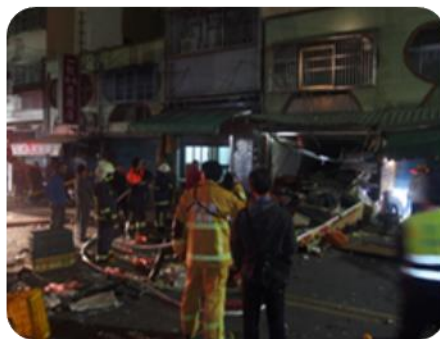
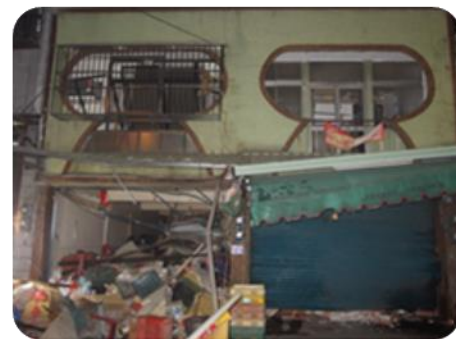
現場初步研判可能為儲放碳化鈣引發爆炸，警消入室搜索未有人員受困，受影響的28號住宅後方附近有1位住戶(其他戶)因爆炸受到輕傷，經帶隊官指揮同仁陸續於28號對面邊搜索有無其他危害性化學品存在，及確認有無民眾傷亡及財物損失，俟清點人車、裝備及器材，現場指揮官於隔日0時27分下達返隊。

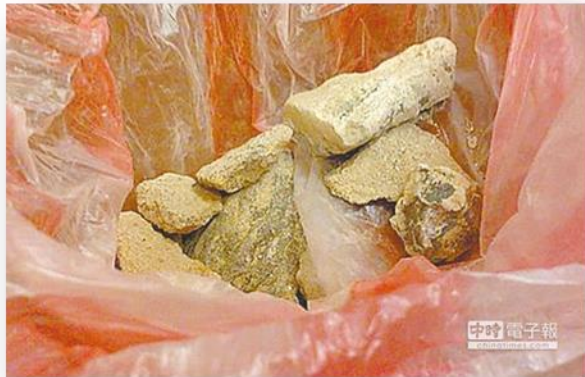
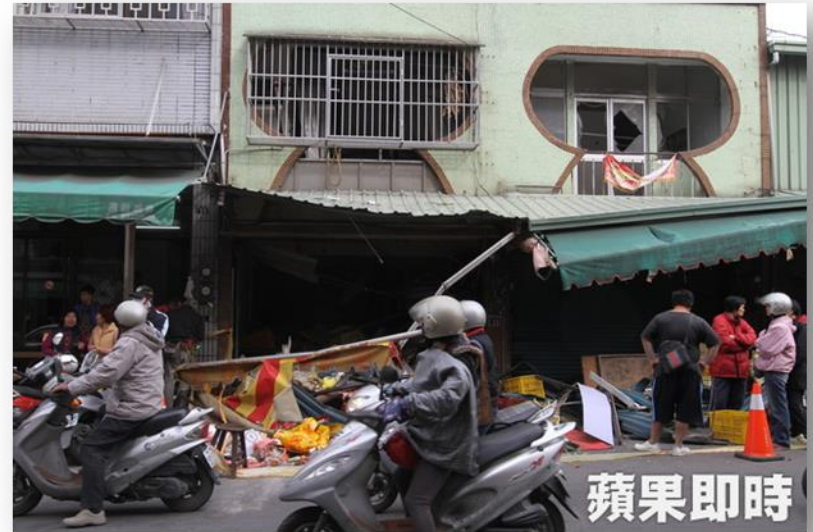
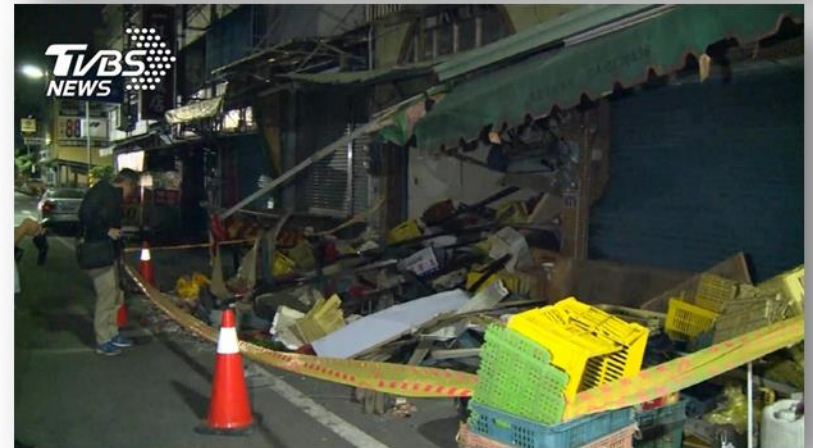
肇禍水果店一家人住台中，每天往返社頭做生意，案發時店內無人。
警方調查，水果行為應付春節水果需求，將800公斤青香蕉，放進店後方10坪大的冷藏庫，以俗稱「電土」產生的乙炔催熟，當時乙炔瀰漫冷藏庫，極可能是內部有火花，接觸燃點極低的乙炔所致，是否電線短路造成還要鑑定，店內的電土數量待確認。
一名水果行老闆說，1包200公克電土，可催熟20公斤香蕉，若現場有800公斤香蕉，須8公斤電土才能全部催熟，若冷藏庫放了這麼多電土，一旦引爆「很恐怖」。
