屋外タンク貯蔵所の検査に係る課題と 技術動向について

Issues concerning the inspection of outdoor storage tanks
and current inspection technologies

2023.9.22 NBC災害に関するセミナー

危険物保安技術協会 理事 白石暢彦

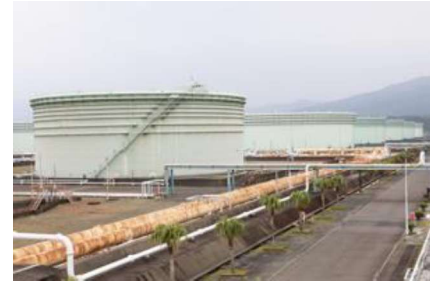
屋外タンクは、貯蔵する容量によって維持管理に関する基準が異なる。

- 500kL未満（約47,000基）

- 500kL以上 1,000kL未満（約3,000基）

- 1,000kL以上（約7,000基）

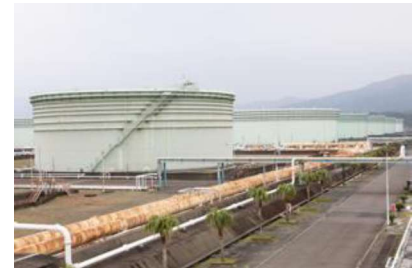
室外儲槽，根據儲存容量，維護管理的基準不同。

- 未達500kL（約47,000座）

- 500kL以上，未達 1,000kL（約3,000座）

- 1,000kL以上（約7,000座）

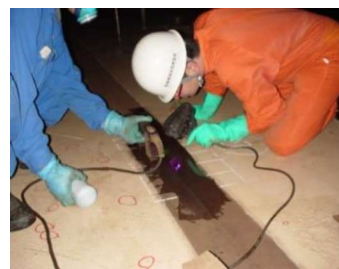
超音波板厚試験

部位	検査内容	検査方法
底部	板厚測定	超音波板厚試験（UT）
	溶接部の非破壊検査	磁粉探傷試験（MT）

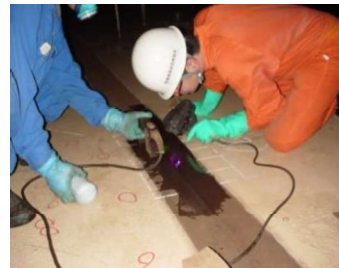
超音波測厚検査

部位	検査内容	検査方法
底部	測量板厚	超音波測厚検査（UT）
	焊接線の非破壊検測	磁粉探傷検測（MT）

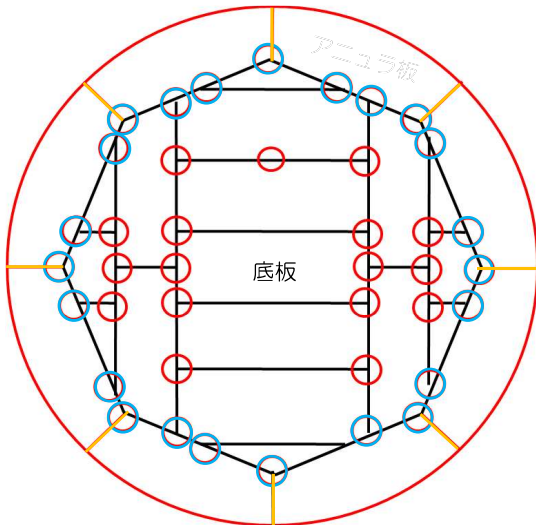
内部検修和保安検査採用磁粉探傷検測（MT）的部位

T型焊接
・底環板×壁板

重畳焊接
・底環板×底板
・底板×底板

貼合焊接

- ・底環板×底環板
- ・底環板×底板
- ・底板×底板

- 〈実施MT的焊接線〉
- 底環板×壁板 : 儲槽内側全線 —
 - 底環板×底環板 : 全線 —
 - 底環板×底板 : 3條線相交處全部 ○
 - 底板×底板 : 3條線相交處全部 ○
1處直線部分

※上述項目之外、約有70%的儲槽業主會自主實施全線檢查。

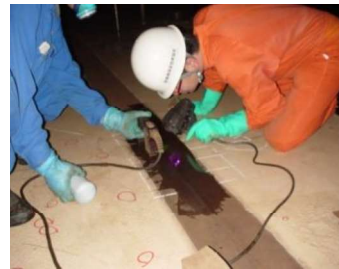
目視検査

タンクを開放して行う内部点検や保安検査において、底部の溶接線の検査である磁粉探傷試験を実施するためには、底部の溶接線に施工しているコーティングを剥離しなければならない。

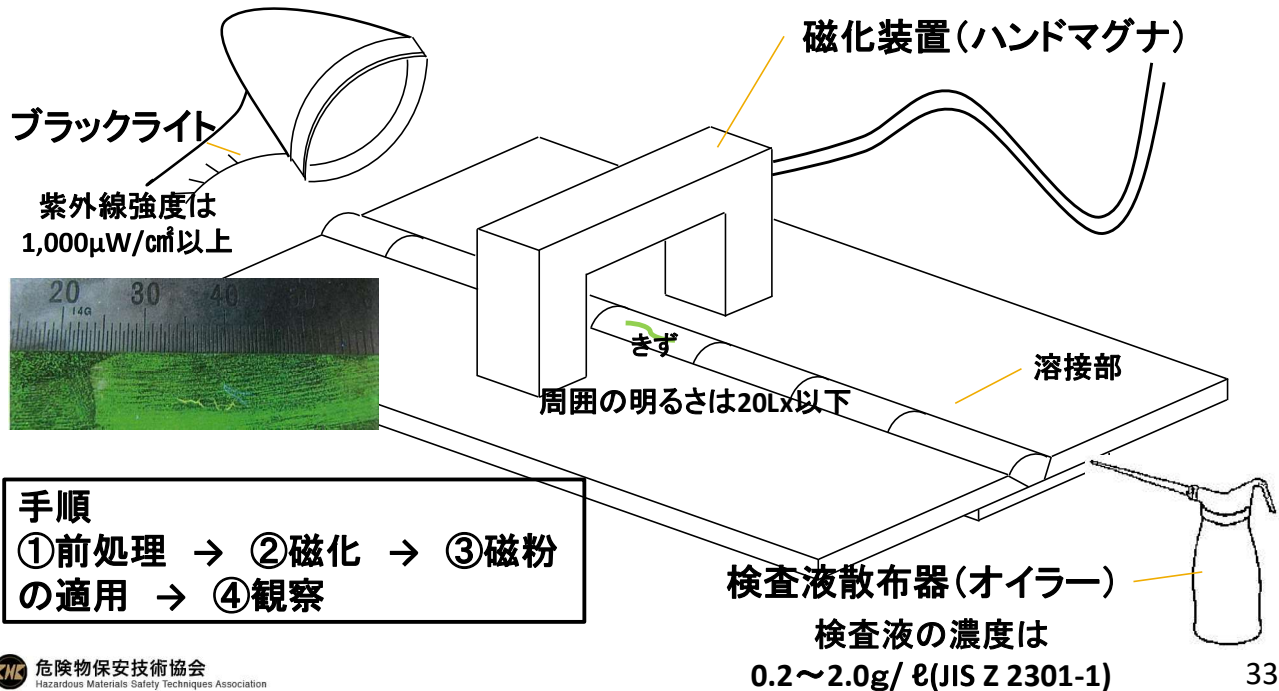
底部溶接線の検査 磁粉探傷試験 (MT)

磁粉探傷試験・極間法(蛍光磁粉使用)

磁粉探傷試験は、鉄鋼材料などの強磁性体の表面及びその近傍のきずを検出することに適した探傷試験である。

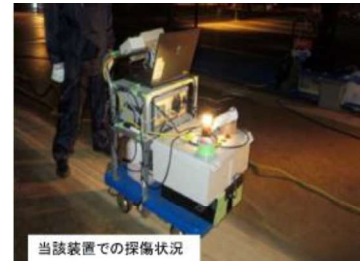
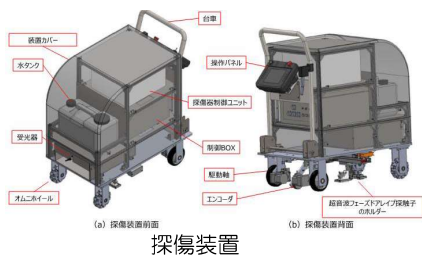
2022年に底部溶接線の試験方法として認められた。【令和4年消防危第195号】

- 突合せ継手（底板×底板）のみ適用可能。
- 加熱コイル等の障害物がある場合は適用が困難。
- 過去に磁粉探傷試験が実施されている溶接線のみ適用可能。
- 溶接線近傍の裏面の腐食状況を連続板厚測定による確認が必要。
- 探傷速度は2cm/s。（10万kLタンクの底板×底板溶接線長を約3kmとすると、実質42hr程度で探傷可能）

現在、実際の保安検査に向けて準備中。

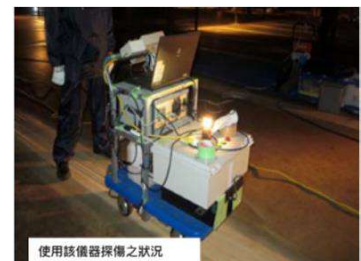
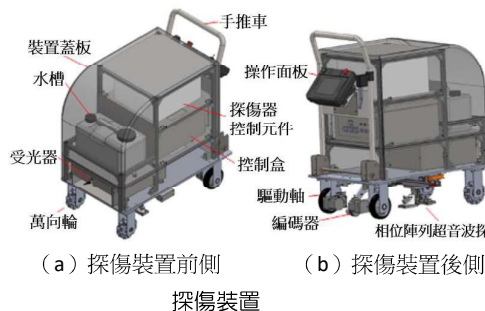
2022年認可的槽底焊接線検査方法【令和4年消防危第195号】

- 僅適用於貼合焊接（底板×底板）。
- 不適用於有加熱線圈等障礙物狀況。
- 僅適用於過去做過磁粉探傷測驗之焊接線。
- 必須透過連續板厚測量，確認焊接線附近內側的鏽蝕狀態。
- 探傷速度為2cm/s。（10萬kL儲槽底板×底板之焊接線長度若以約3km計算、實際需花費約42hr進行探傷）

現在，準備接受保安検査。

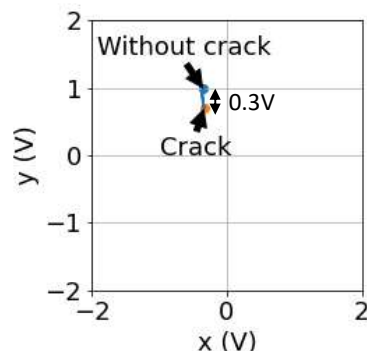
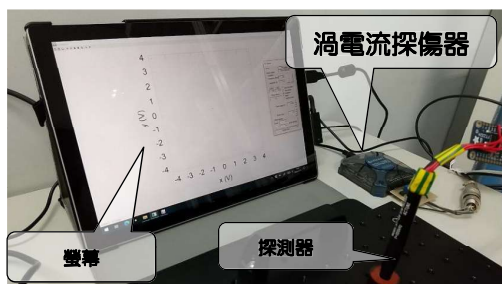
渦電流探傷装置

為使技術更實用，與大學和検査工業協會等合作，検討検査條件和運用方法等。

- 2022～2023年度：取得基礎資料
- 2024年度：儲槽實測
- 2025～2026年度：累積資料、數據，目標建立系統化

有缺陷

無缺陷

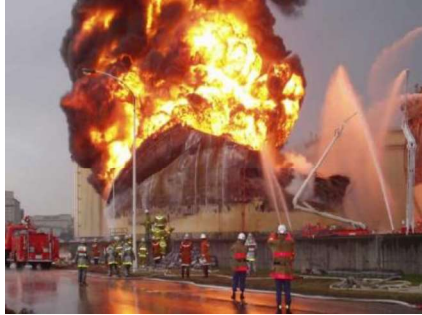
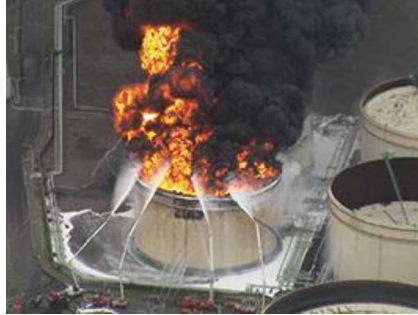
2003年の北海道十勝沖地震では、長周期地震動によりタンクの浮き屋根が損傷して沈下し、全面火災に発展するなどの被害が発生した。

これを受け、一定規模以上の屋外タンクの浮き屋根*に耐震化（構造、浮力）が求められ、**2017年に基準への適合化が完了**した。

浮き屋根式タンクの火災

鎮火後

ポンツーンの座屈・破断

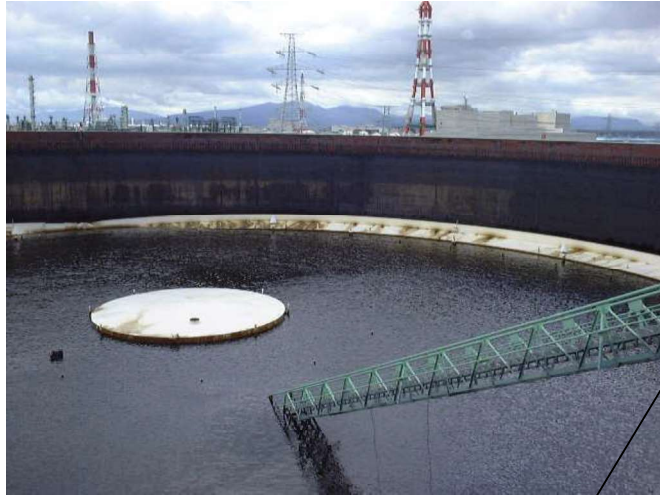
2003年の北海道十勝沖地震で沈降した浮き屋根

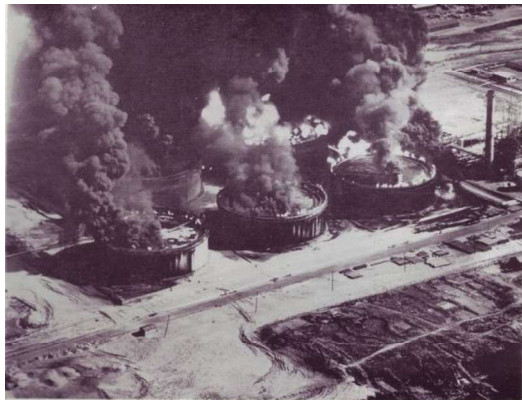
新潟地震(1964)

震災当日(6月16日)午後のタンクの燃焼状況。地震の際タンクからあふれ出た油は殆ど焼失

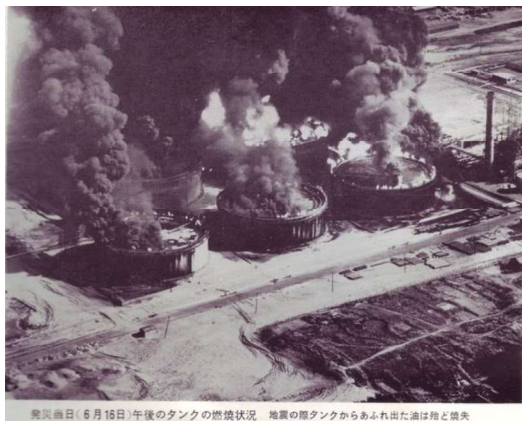
新潟地震(1964)

震災当日(6月16日)午後のタンクの燃焼状況。地震の際タンクからあふれ出た油は殆ど焼失

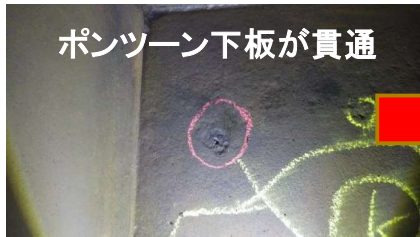
ポンツーン下板が貫通

ポンツーン内側の状況

一方、定期点検時の浮き屋根の確認方法等は示されていたものの、開放点検時の詳細な確認方法が示されていないことから、十分な維持管理がなされておらず、開放点検や地震や台風・大雨後等の臨時点検の際に、劣化した部分等から貯蔵物が漏洩する事故や、浮き屋根が沈降する事故が散見された。

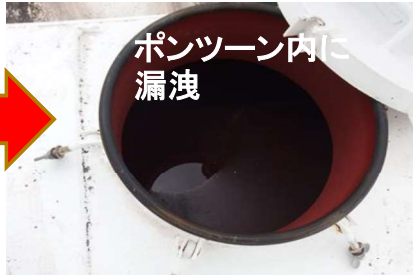
ポンツーン内に漏洩

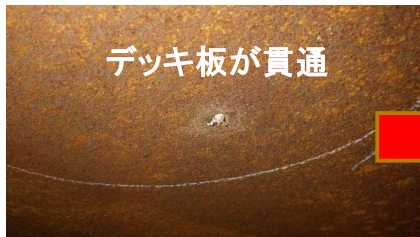
デッキ板が貫通

デッキ下側(接液側)の状況

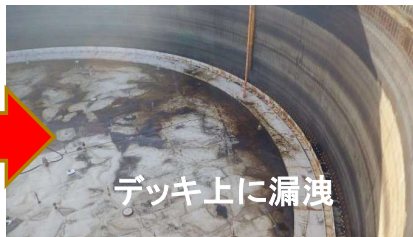
デッキ上に漏洩

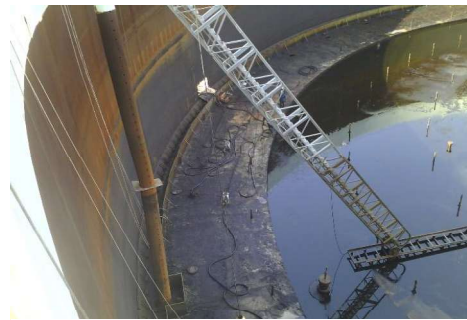
排空油品後の状況

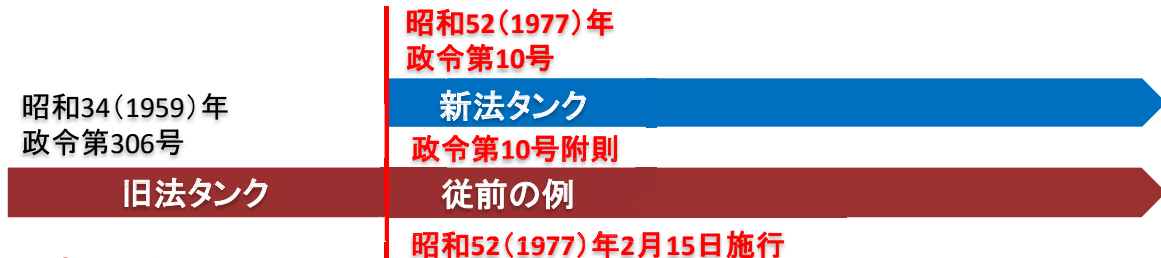
特定タンクの設置時期による区分（新法・旧法）

昭和52(1977)年政令第10号により、容量1,000kl以上の屋外タンク貯蔵所が「特定屋外タンク貯蔵所」と定義され、技術基準が規定された。ただし、この新しい技術基準に適合しない既存のタンクについては、新法を適用しないとされた。(施行日:昭和52(1977)年2月15日)

●新法タンク

昭和52(1977)年2月15日以降に、設置許可申請された特定屋外タンク貯蔵所

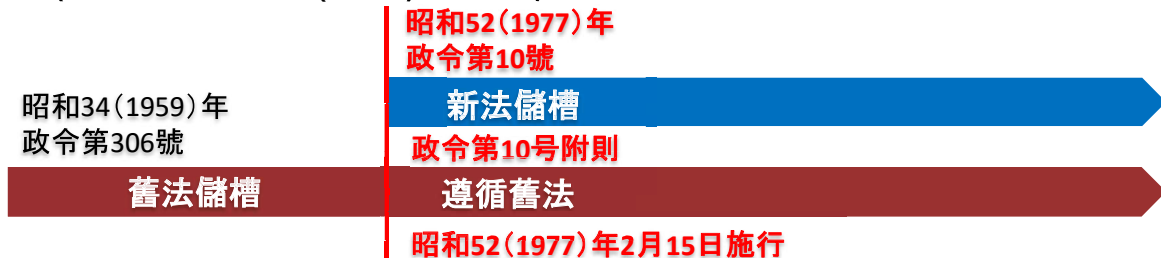
依特定儲槽設置時期進行区分（新法、舊法）

- 昭和52(1977)年政令第10号中、將容量1,000kl以上之室外儲槽場所定義為「特定室外儲槽場所」、並訂定其技術標準。
唯、無法套用新技術基準之既有儲槽、不適用新法。
(施行日:昭和52(1977)2月5日)

●新法儲槽

昭和52(1977)年2月15日後、申請設置許可之特定室外儲槽場所

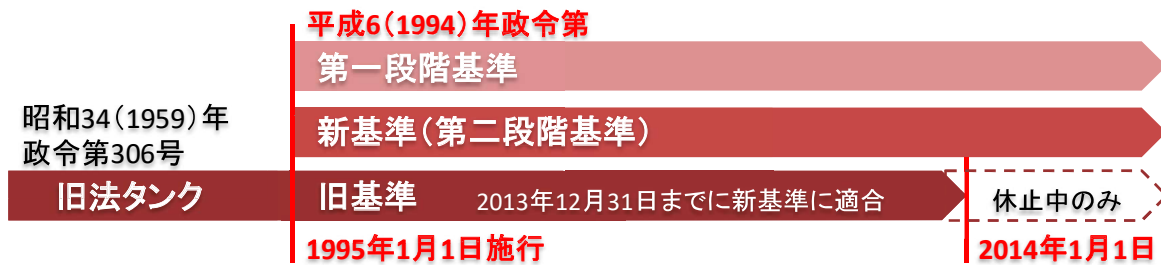
特定タンクの技術基準による区分（旧法タンク）

平成6年政令第214号により、**旧法タンク**に技術上の基準（新基準）が規定され一定の期間までにその新基準に適合させ、届出をしなければならないこととなった。（適合期限：容量1万kl以上は2009年12月31日、容量1万kl未満は2013年12月31日）

- **新基準 (第二段階基準)** 【改正後の昭和52 (1977) 年政令第10号附則第3項】
旧法タンクが適合しなければならない基準。適合届出後は、新基準に適合するよう維持管理しなければならない。
- **第一段階基準** 【平成6 (1994) 年省令第30号附則第9条】
保安検査を新法タンクと同様に取り扱うための基準で、新法タンクに準じるもの。現在、適合の届出がなされているタンクはない。
- **旧基準**
新基準に適合しないもの又は新基準に適合するもののうち届出をしていないもの。現在は、休止中のタンク以外はない。

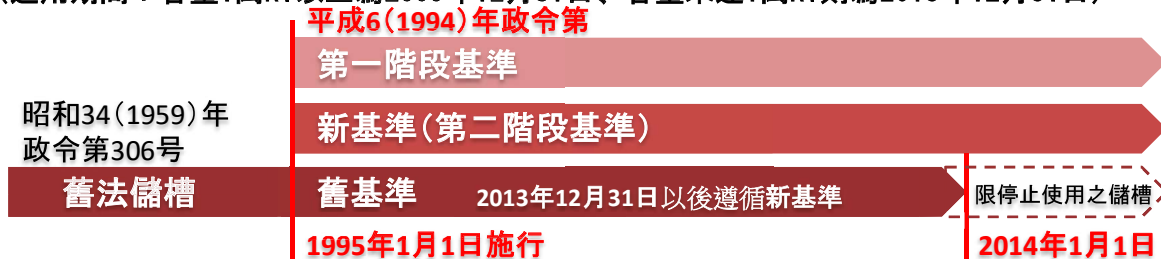
依特定儲槽之設置時期進行区分（舊法儲槽）

平成6年政令第214號中規定，**舊法儲槽**遵循的技術基準（新基準），必須於規定的期限內，修改為符合新基準，並提出申請。

（適用期間：容量1萬kl以上為2009年12月31日、容量未達1萬kl則為2013年12月31日）

- **新基準 (第二階段基準)** 【修法後的昭和52 (1977) 年政令第10號附則第3項】
舊法儲槽須改善遵循的基準。提出適合 (改善) 申請後，必須遵循新基準維護管理。
- **第一階段基準** 【平成6 (1994) 年省令第30號附則第9條】
為使保安検査與新法儲槽一致的基準，基準內容比照新法儲槽。目前，沒有申請儲槽適合 (改善) 中的儲槽 (均已改善完畢)。
- **舊基準**
未依新基準改善，或未提出遵循新基準改善申請的儲槽，僅剩停止使用之儲槽。

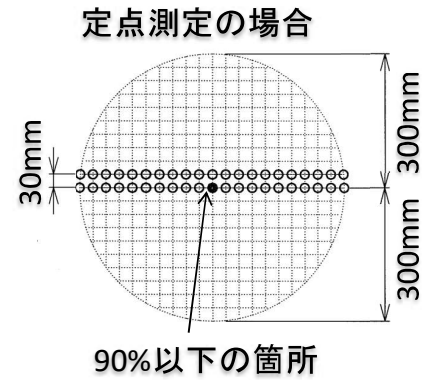
定點測定の場合：最小厚さ（新基準タンクは設計板厚）の90%以下の箇所を中心に半径300mmの範囲を概ね30mmピッチで測定した平均値（複数ある場合は平均値の最小値）

連続測定の場合：最小厚さ（新基準タンクは設計板厚）の80%以下の箇所を中心に半径60mmの範囲を30mmピッチ以下で測定した平均値（複数ある場合は平均値の最小値）

「80%値」：最小厚さ（新基準タンクは設計板厚）の80%の値

「 ΔC 」：最小厚さ（基準板厚）からの板厚減少量（新法タンクに用いる）
（ $\Delta C = \text{基準板厚} - \text{板厚最小値}$ ）

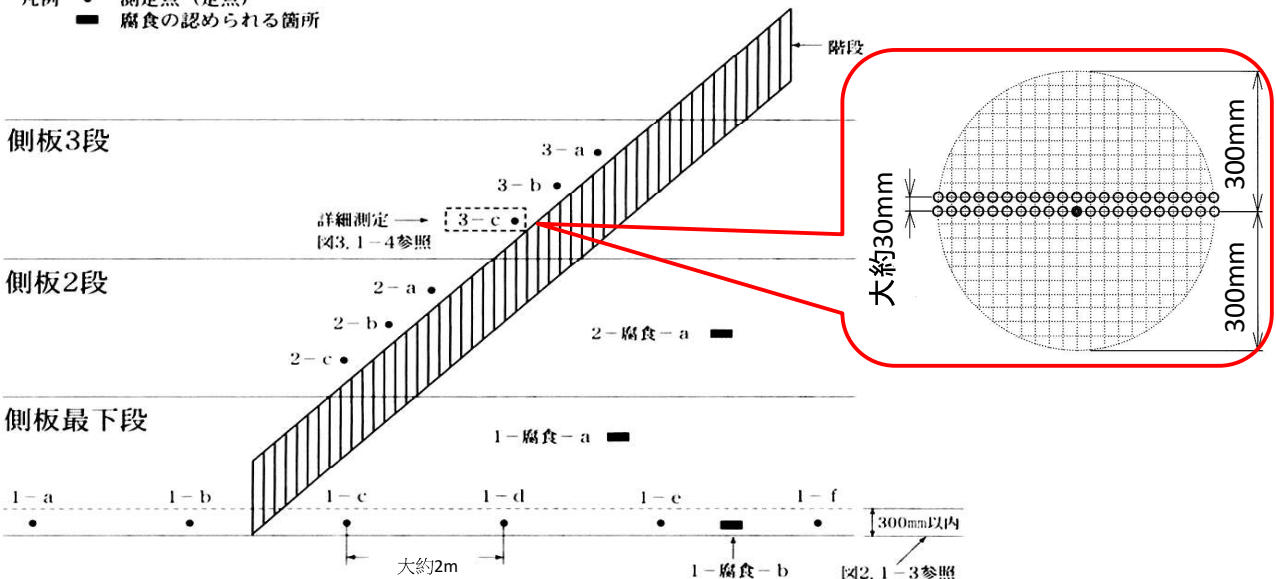
強度評価 儲槽側面的板厚測量方法

新基準儲槽壁板(側板)的实际板厚, 包含鏽蝕部位, 最下層(段)由壁板和底環板填角焊接處往上300mm的範圍內, 以水平方向取約2m的間隔進行量測, 最下層以外, 每段取3點以上進行量測, 由最小值部位開始, 半徑300mm內, 每隔30mm, 測量板厚, 其平均值即為各層實際板厚。

凡例 ● 測定点(定点)
■ 腐食の認められる箇所

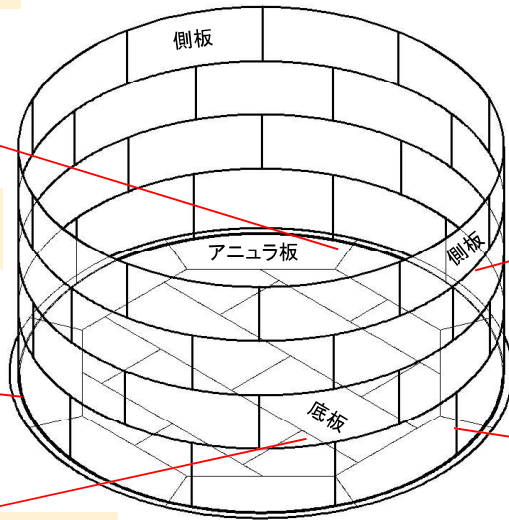
側板縦継手
完全溶込み突合せ溶接

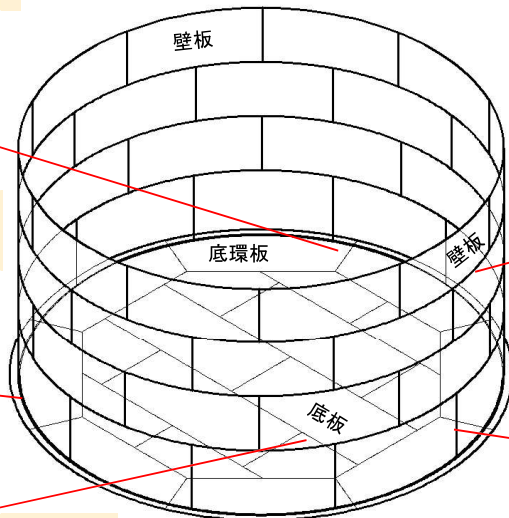
壁板縦向焊接
全渗透貼合焊接

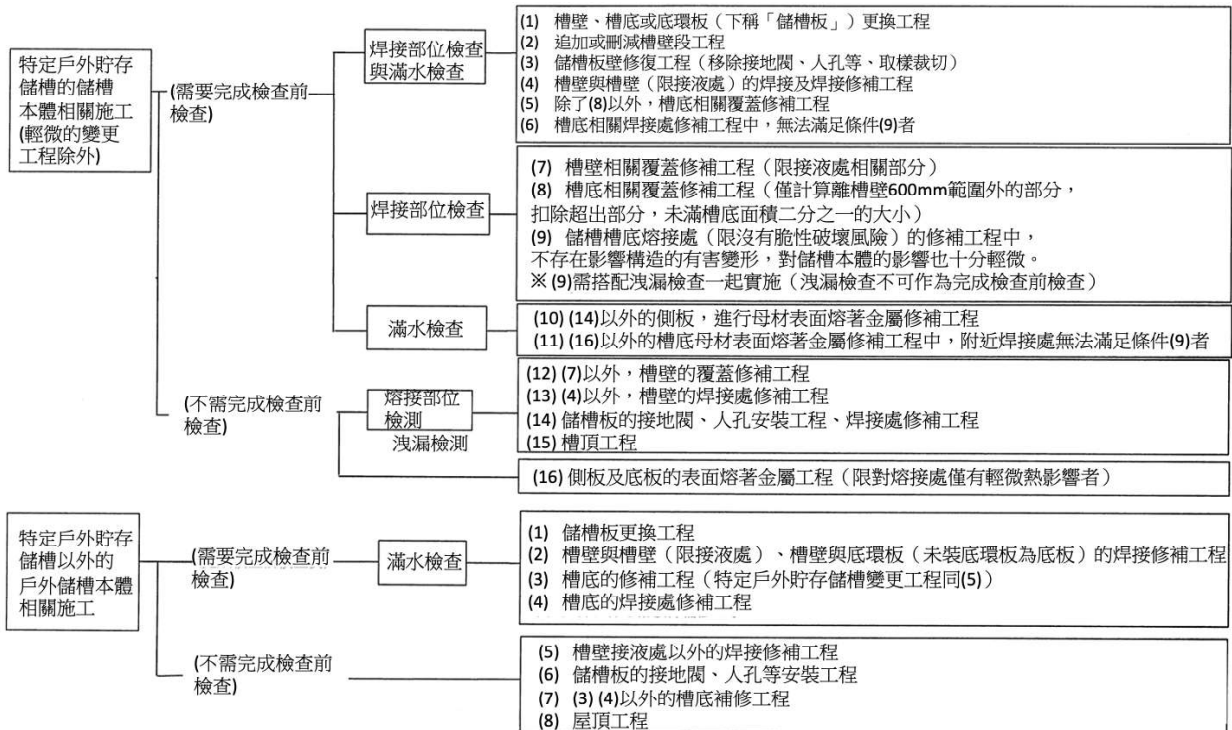
各施工項目適用之検査

別図 完成検査前是否需検査 適用之検査 施工内容
